Б. И. БЕЛЯЕВ, В. С. КОРНИЕНКО

ПРИЧИНЫ АВАРИЙ  
СТАЛЬНЫХ КОНСТРУКЦИЙ  
И СПОСОБЫ ИХ УСТРАНЕНИЯ

ЗДАТЕЛЬСТВО ЛИТЕРАТУРЫ ПО СТРОИТЕЛЬСТВУ  
МОСКВА — 1968

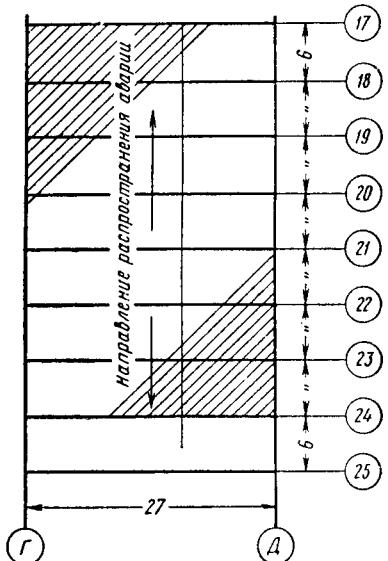
Рис. 1. Участок покрытия прессового цеха, где произошла авария

За несколько минут до аварии был слышен сильный металлический треск, который повторился перед самым обрушением. Падение ферм началось между осями 21—23, а затем распространилось на фермы по осям 20—17 до температурного шва, устроенного между осями 16—17. Фермы по осям 21—23 упали на землю концами со стороны ряда Г, а фермы по осям 17—20—со стороны ряда Д. Эти половины ферм были сильно деформированы. Из 14 опорных узлов ферм 10 разрушились вследствие разрыва болтов или отрыва вертикального листа верхней части колонны от стенки, а четыре — вследствие отрыва опорной фасонки от торцовового листа.

Осмотр снятых с колонн торцовочных листов ферм показал, что листы имеют явно выраженные деформации (изгибы по линии крепления опорной фасонки, отгибы верхней части). Эти деформации свидетельствовали о том, что сварные узлы разрушались под воздействием значительных горизонтальных растягивающих усилий и что на них отсутствуют признаки срезающих усилий.

Дефекты сварки в некоторых узлах — Д17, Г19 и Г20, значительные непровары в местах примыкания к торцовому листу поясных уголков, поры в отдельных местах швов дали повод большинству членов комиссии, расследовавшей причины аварии, первоначально прийти к выводу, что обрушение ферм было вызвано низким качеством сварки опорных узлов и срезом одной из опорных фасонок по швам на торцовом листе. Поэтому было предложено прекратить поиски другой (действительной) причины обрушения ферм.

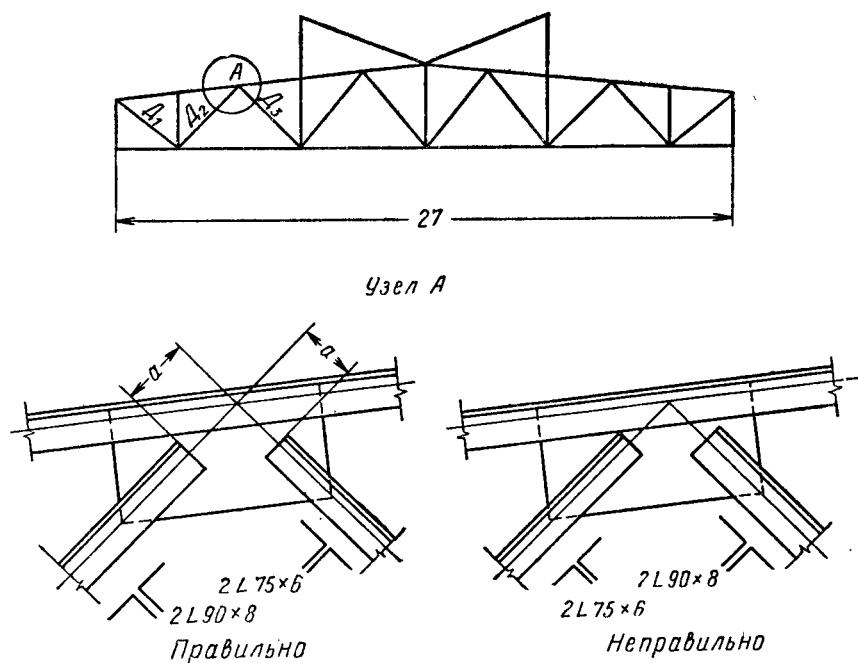
При общем осмотре всех стропильных ферм корпуса № 3 было обнаружено, что три фермы имели искривленные сжатые раскосы (во второй панели). Стрелка искривления раскосов была от 10 до 20 см и указывала на явно аварийное состояние этих ферм.

Рис. 2. Стропильная ферма и расположение раскосов

Стальные конструкции корпуса № 3 изготавливались Кузнецким заводом металлоконструкций. При сборке стропильных ферм на заводе были перепутаны уголки сжатых раскосов  $D_1$ , с уголками растянутых раскосов  $D_2$ , которые имеют по чертежу КМД одинаковую длину 2900 м (рис. 2). Можно предположить, что дефектные фермы были собраны по неверному копиру. Эта ошибка при изготовлении стропильных ферм на заводе и была, как показывает статический расчет раскоса  $D_1$ , действительной причиной их обрушения.

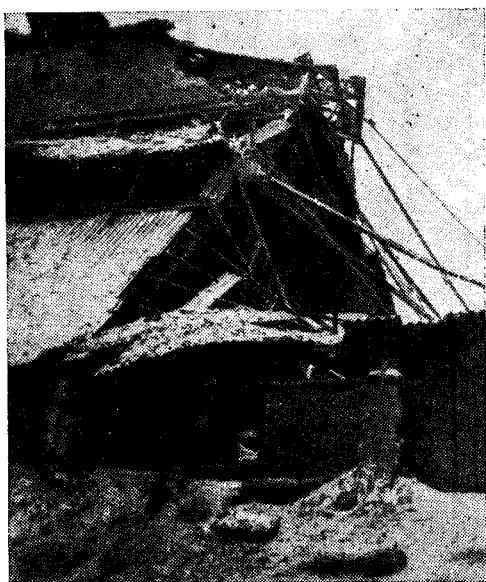
При тщательном обследовании конструкций сохранившейся части склада (два температурных блока) были выявлены серьезные дефекты монтажа конструкций: заметные искривления отдельных стержней, отсутствие некоторых элементов связей, отсутствие части болтов в ряде монтажных соединений. Это дало основание комиссии сделать вывод, что

такие же дефекты, вероятно, были допущены и при монтаже упавших конструкций. Дефекты монтажа снизили проектную несущую способность стальных рам покрытия склада и явились побочной причиной их обрушения.

Рис. 7. Общий вид обрушившихся конструкций

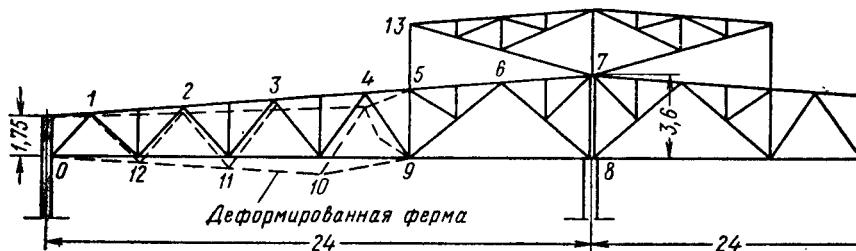
Просадка ферм произошла вследствие потери устойчивости в плоскости ферм сжатыми раскосами (третьими по счету от колонн среднего ряда). Стрелка искривления одного из этих раскосов была равна 400 мм. Верхний и нижний пояса ферм в аварийной панели также были сильно

Рис. 8. Схема стропильных ферм маллярно-погрузочного цеха  
1—13 — узлы конструкций

деформированы. Однако падения стропильных ферм не произошло, они оказались как бы подвешенными к фермам фонаря и стропильным фермам соседнего пролета. С крайних опор фермы также не сошли. Железобетонные колонны под фермами повреждений не имели.

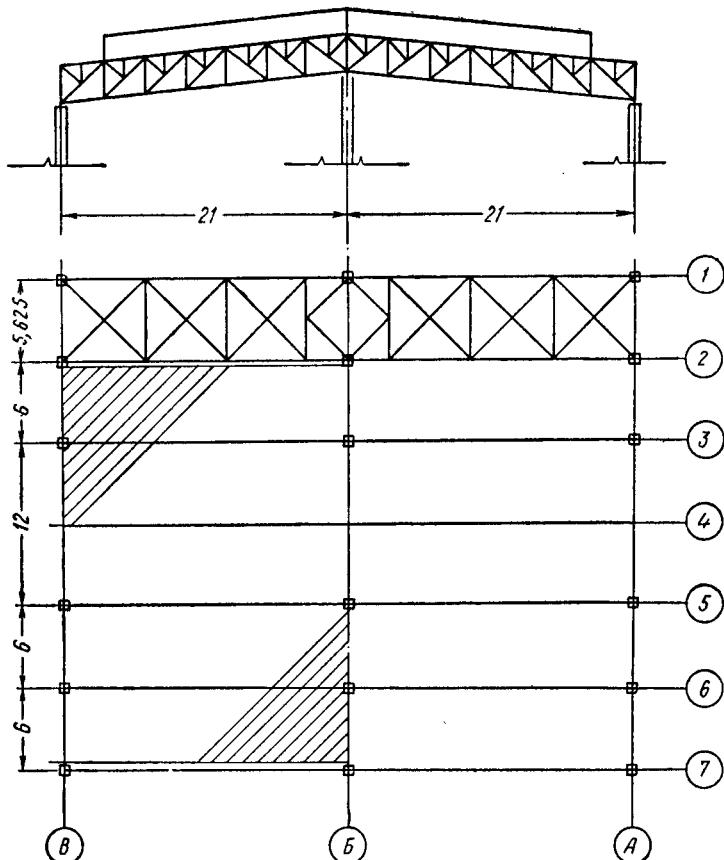
Авария произошла в 5 ч утра. В предшествовавшие аварии два дня в районе завода шел непрерывный дождь. Неожиданно обрушились четыре стропильные фермы пролета Б—Б с подстропильной фермой ряда В, и одна ферма 2 была повреждена.

При осмотре конструкций в районе аварии и прилегающих к этому месту участков цеха было установлено, что фермы 3 и 5 в пролете Б—Б обрушились вместе с подстропильной фермой по ряду В без нарушения связи с нею. Подстропильная ферма ряда Б осталась на месте, и ферма 3 нижним, а ферма 5 верхним поясом повисла на ней. Ферма 4, опиравшаяся на подстропильные фермы в середине пролета, сорвалась и упала отдельно. При падении указанных ферм железобетонными плитами была сорвана также ферма 6 и повреждена ферма 2. Ферма 6 упала на мост крана и частично его разрушила.

Верхние площадки колонн 3 и 5 ряда В оказались при строительстве заниженными на 206 мм, вследствие чего подстропильные фермы пришлось установить на обрезки двутавров № 20 длиной 400 мм и приварить

Рис. 9. Участок покрытия печного корпуса, где произошла авария

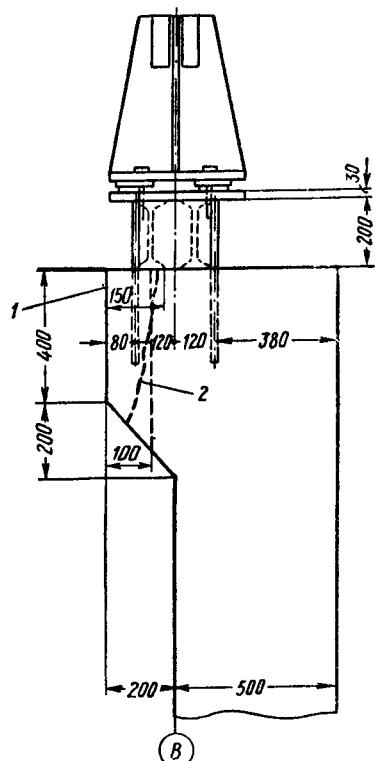
Комиссия Госстроя СССР установила, что причиной аварии явилось разрушение консоли железобетонной колонны по ряду 3, на которую опиралась подстропильная ферма.

Рис. 10. Узел опирания подстропильной фермы на железобетонную колонну  
1 — консоль; 2 — место разрушения

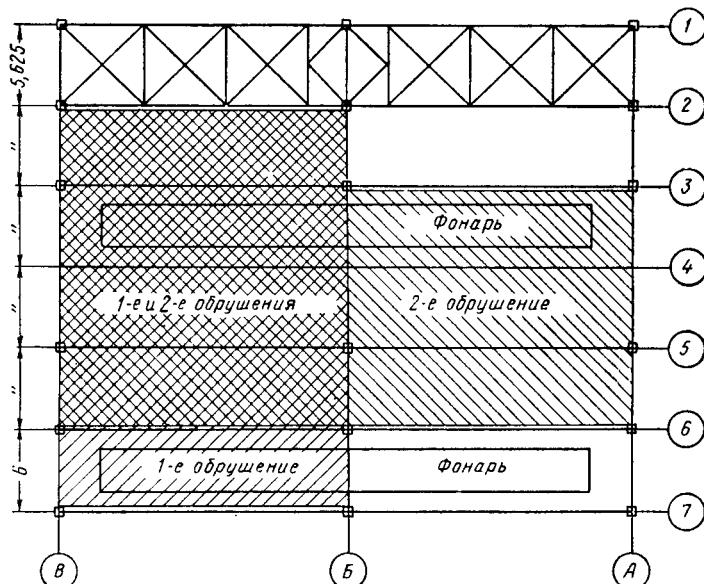
Рис. 11. Участок покрытия печного корпуса, где произошла авария

При осмотре обрушившихся конструкций полных разрывов элементов ферм обнаружено не было. Были найдены надрывы одного уголка и частичные разрушения сварных швов в местах резких перегибов элементов. Сжатые раскосы некоторых ферм, в частности опорные, были сильно деформированы из плоскости ферм (при принятой решетке это направление наибольшей гибкости) и потеряли устойчивость до обрушения ферм, что могло быть вызвано лишь недопустимой перегрузкой покрытия. На обслуживающих площадках, на технологическом оборудовании, на полу цеха и на упавших конструкциях были обнаружены значительные количества цементной пыли в сыпучем состоянии, а также слежавшейся в виде кусков различных размеров.

Разрушающей нагрузкой для конструкций оказалась цементная пыль, поступавшая через аэрационные фонари наружу и скапливавшаяся на кровле. В цехе к моменту аварии были установлены и работали три печи размером  $4,5 \times 5 \times 135 \text{ м}$  (первая с 1958 г., вторая с 1959 г. и третья с июля 1960 г.), причем две печи из трех работали неисправно: холодильники барабанного типа этих печей выделяли обильное количество пыли. Эта пыль через аэрационные поперечные фонари откладывалась на кровле. Очистка кровли от пыли производилась нерегулярно и недостаточно интенсивно; толщина отложений пыли между фонарями на кровле достигла  $70—80 \text{ см}$ . Объемный вес пыли после прошедших сильных дождей за два дня до аварии (так же как и перед первой аварией) составлял  $1,6—1,7 \text{ т}/\text{м}^3$ .

Помимо срочного ремонта теплообменных устройств и тщательного надзора в дальнейшем за выделением пеплом цементной пыли комиссия рекомендовала при восстановлении покрытия над двумя горячими концами печей (учитывая, что эти печи экспериментальные) устроить кровлю из листовой стали толщиной 4—5 мм вместо мягкой кровли по железобетонным плитам. С кровли из листовой стали в случае необходимости

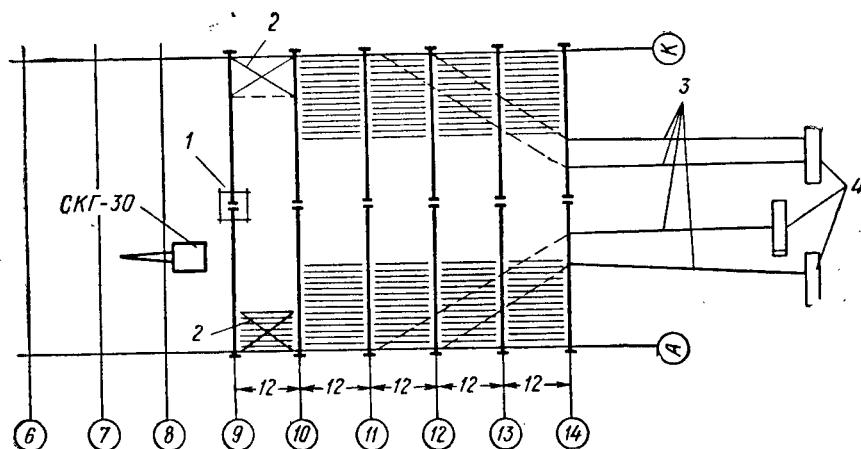
19 августа монтажная бригада начала установку связей в панели 9—10, но успела установить только часть их и то без полного закрепления (рис. 21). 20 августа шел дождь и дул сильный ветер со стороны якорей (штабелей конструкций). Под воздействием ветровой нагрузки произошел сдвиг якорей, и ничем не удерживаемые шесть рам обрушились.

Рис. 21. Схема временного закрепления смонтированных конструкций к моменту аварии

Упавшие конструкции, получившие значительные повреждения, были восстановлены с заменой некоторых частей рам. После аварии монтаж стальных конструкций склада был также начат с оси 14, но по исправленному и дополненному проекту производства работ с постановкой постоянных связей между рамами по осям 14 и 13.

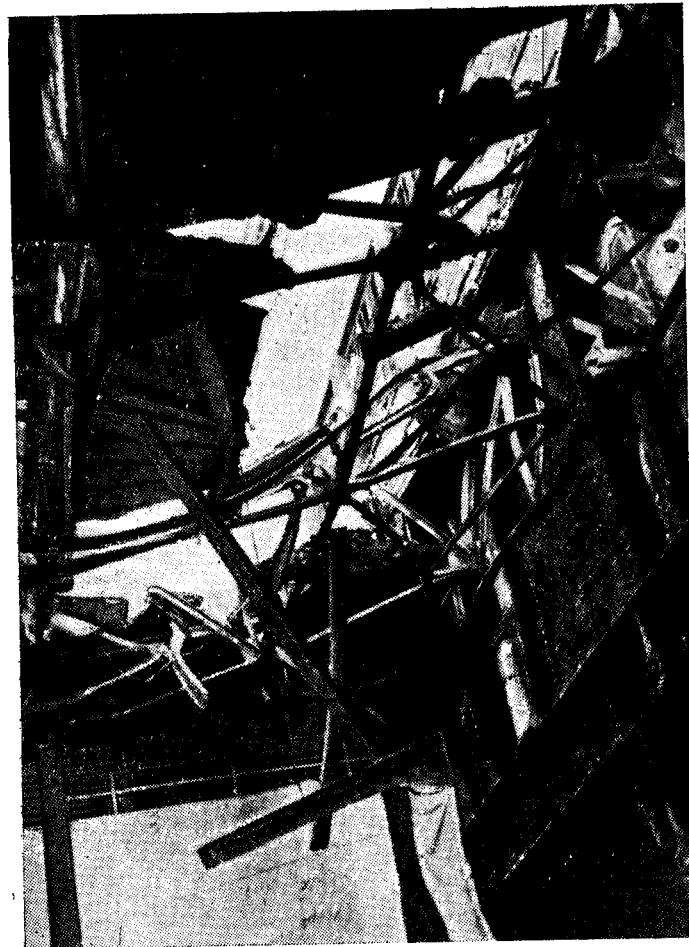
Рис. 22. Общий вид конструкций покрытия ТЭЦ после пожара

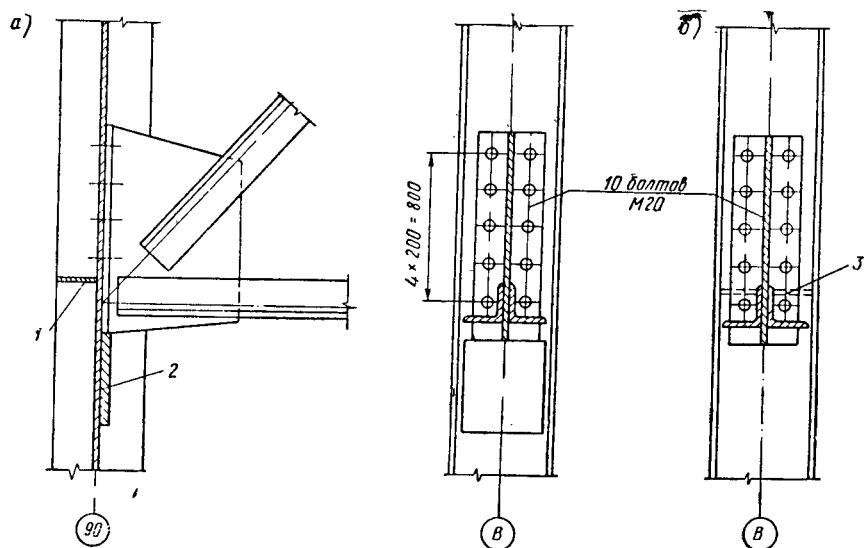
Рис. 28. Крепление подстропильной фермы к колонне  
а — по проекту; б — в действительности; 1 — ребро жесткости; 2 — опорный столик; 3 — ребро жесткости, срезанное кислородом

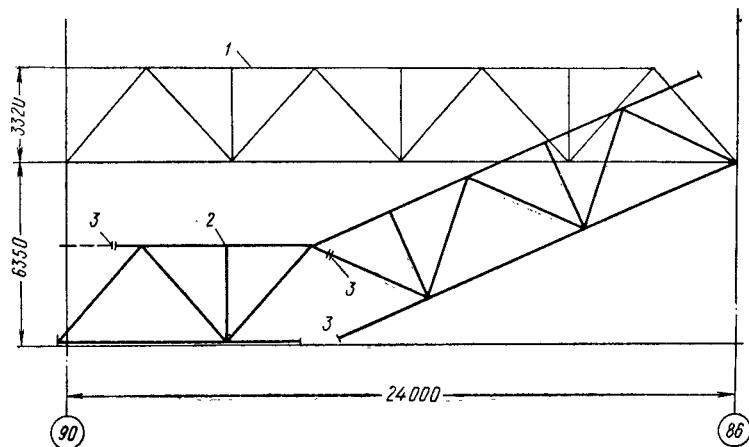
чительного изгиба (рис. 29). Верхний пояс (из двух уголков  $200 \times 200 \times 30$  мм) получил повреждения в двух местах: в месте перелома, где один уголок оказался разорванным, а второй сильно изогнутым как в вертикальной, так и в горизонтальной плоскостях, и в крайней панели со стороны оси 90, где оба уголка пояса разорвались на расстоянии 1,75 м от оси монтажного закрепления на колонне. Этот элемент полностью отделился от подстропильной фермы.

Рис. 29. Схема подстропильной фермы  
1 — до обрушения; 2 — после обрушения; 3 — места разрывов элементов

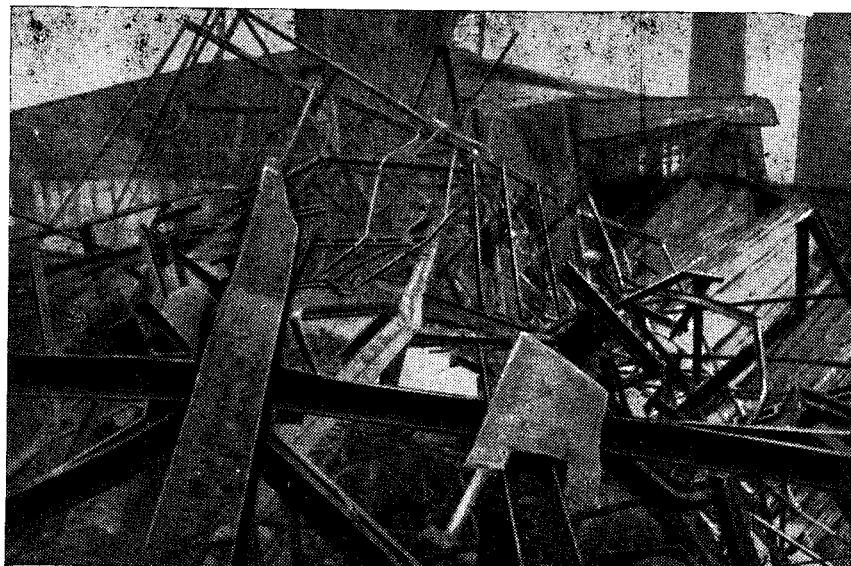
Осмотр упавших стальных конструкций показал, что подстропильные фермы ряда *Б* и стропильные фермы не имели разрывов элементов;

Рис. 32. Общий вид обрушившихся конструкций

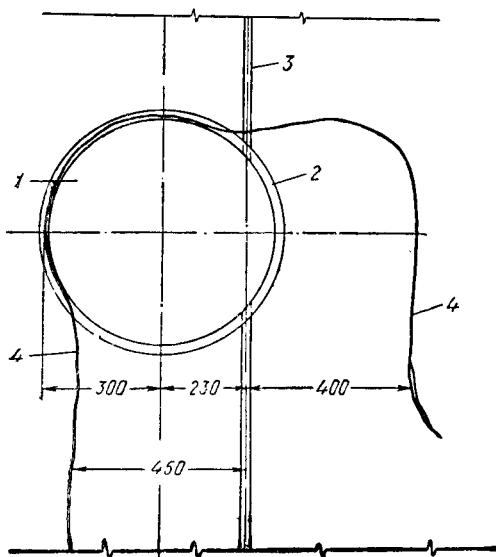
Рис. 43. Трещина в корпусе воздухонагревателя у временного лаза

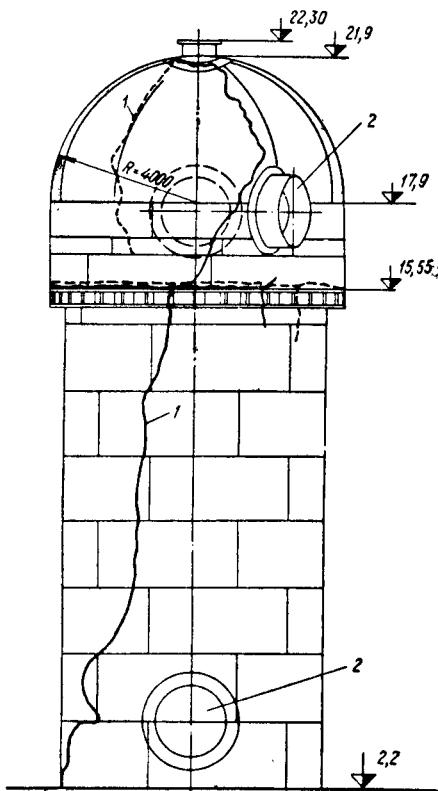
Рис. 46. Схема разрушенного газонагревателя

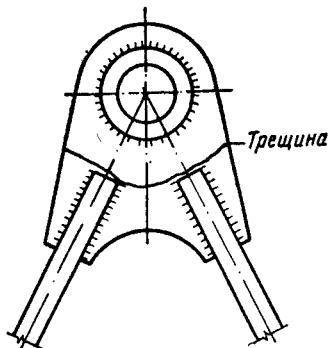
Рис. 62. Место разрушения фасонки рамы изолятора

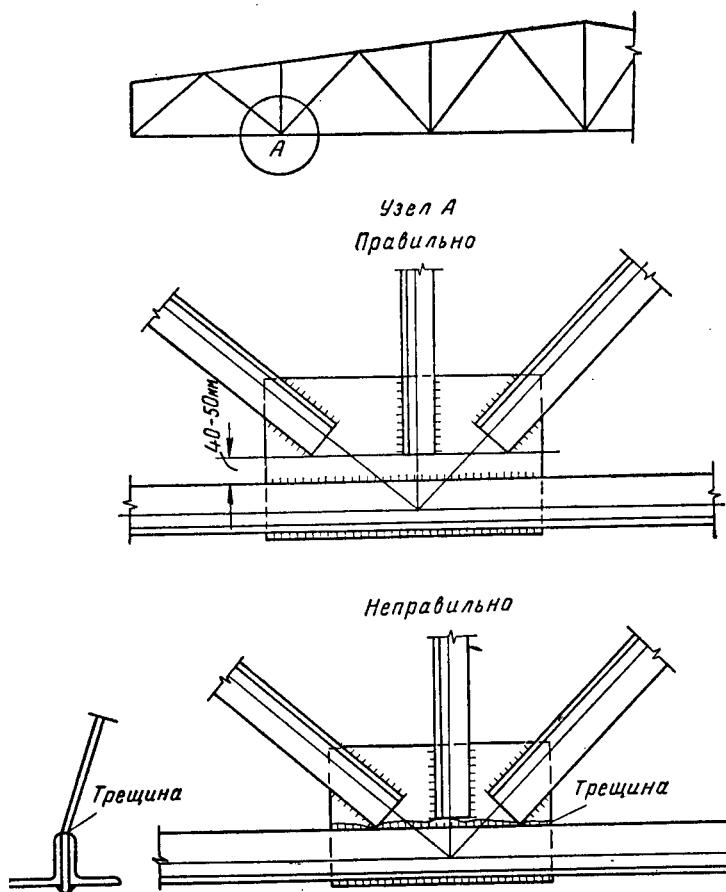
Рис. 78. Схема стропильной фермы и ее нижнего узла, в котором появились трещины

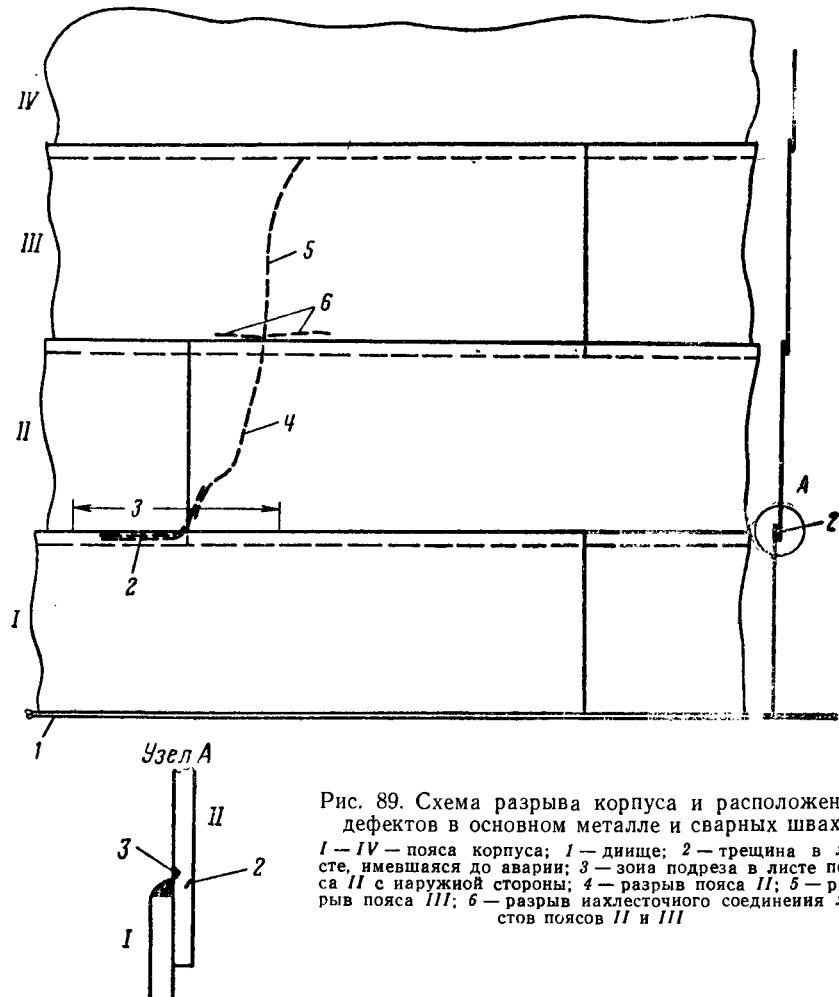
Рис. 89. Схема разрыва корпуса и расположение дефектов в основном металле и сварных швах  
I—IV — пояса корпуса; 1 — днище; 2 — трещина в ли-  
сте, имевшаяся до аварии; 3 — зона подреза в листе поя-  
са II с наружной стороны; 4 — разрыв пояса II; 5 — раз-  
рыв пояса III; 6 — разрыв нахлесточного соединения ли-  
стов поясов II и III

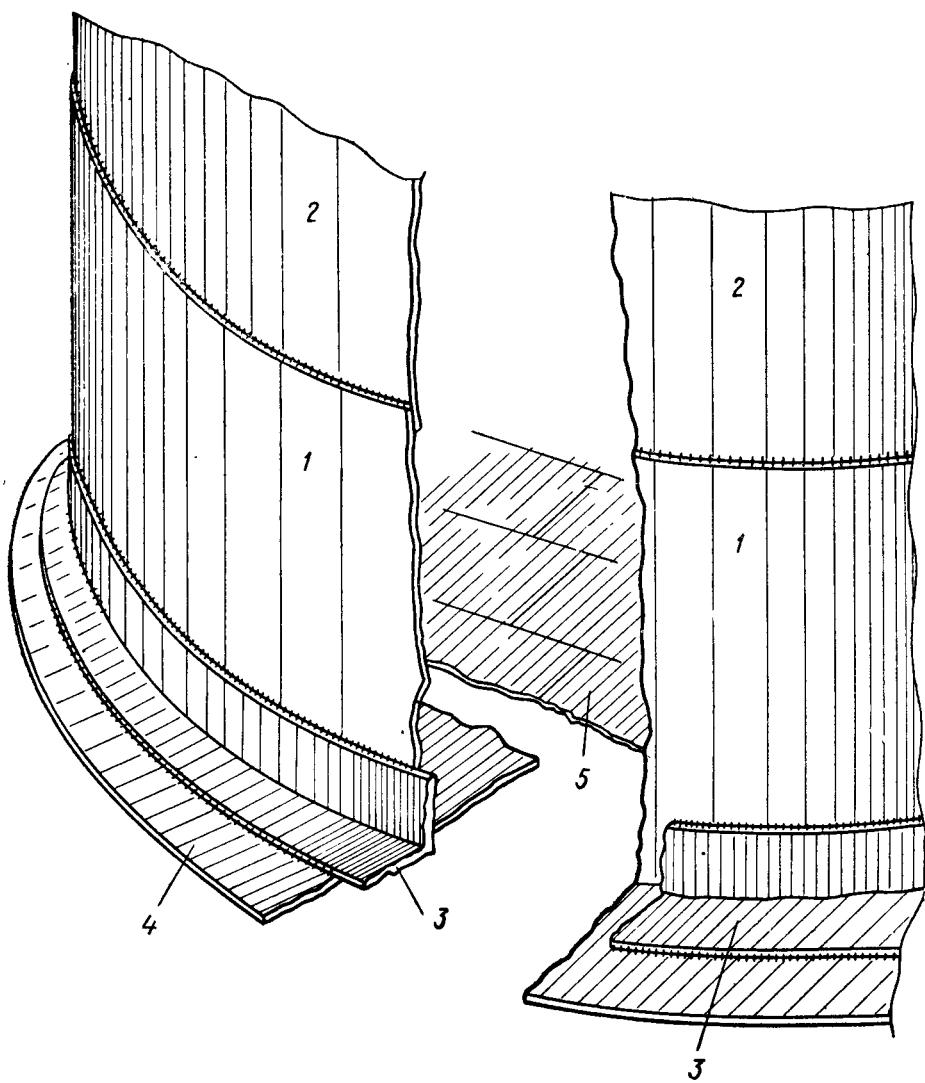
Рис. 90. Разрыв обвязочного уголка, поясов корпуса, окрайков днища и днища  
1 и 2 — пояса корпуса; 3 — обвязочный уголок; 4 — окрайки днища; 5 — центральная часть днища

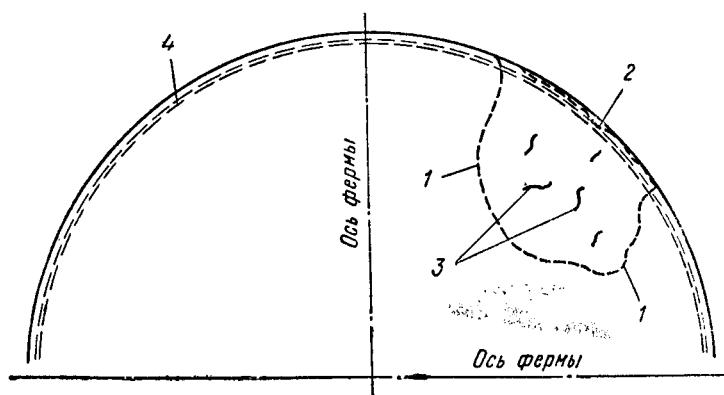
Рис. 94. Вмятина на кровле резервуара в момент аварии  
1 — граница вмятины на кровле; 2 — вдавленная часть верхнего пояса;  
3 — разрывы настила кровли; 4 — кровля

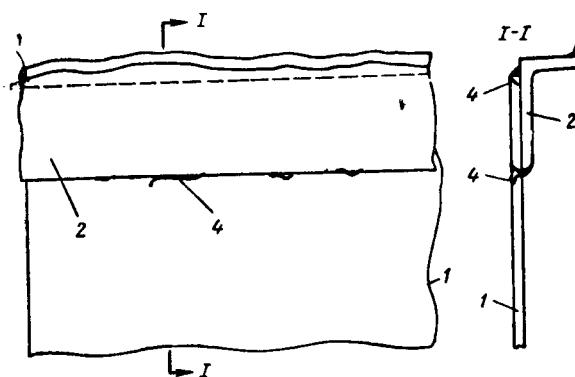
Рис. 108. Деформация верхнего обвязочного уголка
