Б. И. БЕЛЯЕВ, В. С. КОРНИЕНКО

ПРИЧИНЫ АВАРИЙ  
СТАЛЬНЫХ КОНСТРУКЦИЙ  
И СПОСОБЫ ИХ УСТРАНЕНИЯ

ЗДАТЕЛЬСТВО ЛИТЕРАТУРЫ ПО СТРОИТЕЛЬСТВУ  
МОСКВА — 1968

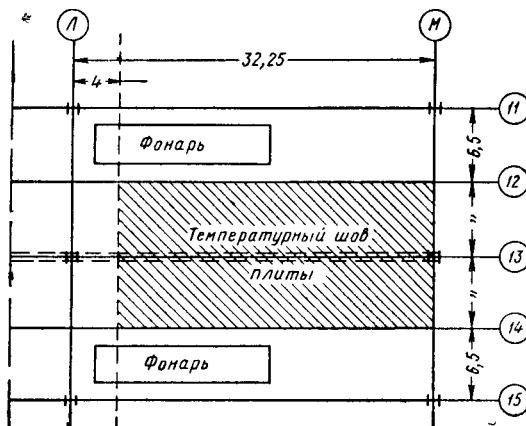
Обрушение сварной стропильной фермы в здании прокатного стана «300-2» произошло 21 мая 1957 г. Ферма была расположена по оси 13, примерно посередине длины цеха, под температурным швом монолитной железобетонной плиты покрытия (рис. 3). При своем падении ферма увлекла вниз прогоны и часть железобетонных плит до соседних ферм на участке общей площадью  $13 \times 28 = 364 \text{ м}^2$ . Соседние фермы также получили местные повреждения и деформации поясов, элементов решетки и связей.

Рис. 3. Участок покрытия прокатного цеха, где произошло обрушение стропильной фермы

Освидетельствование упавшей фермы, а также всех других ферм пролета показало, что сварены они были электродами с меловым покрытием (типа Э34). Стыковые швы горизонтальных полос толщиной 16 мм нижнего пояса ферм были выполнены без разделки кромок и в большинстве случаев без зазоров; в этих швах было выявлено большое количество трещин. В верхней части сварного таврового соединения торцовой планки с фасонкой упавшей фермы была обнаружена старая трещина длиной 180 мм (поверхности металла в месте разрыва уже покрылись ржавчиной). Сварка этого соединения также была выполнена неудовлетворительно. Действительные размеры швов, установленные по их излому, колебались от 3 до 10 мм при проектном катете 12 мм (расчетная высота  $0,7 \cdot 12 = 8,4 \text{ мм}$ ). В наплавленном металле было много пор, старых мелких трещин, шлаковых включений и т. д.

Как показал проверочный расчет (с учетом действительных моментов инерции сечений элементов рамы и переменного сечения колонны), при жестком креплении стропильной фермы к колонне в опорном узле от фактических нагрузок в момент аварии могло возникнуть усилие 27,5 тс, отрывающее опорную фасонку; к тому же это усилие было приложено со значительным эксцентриситетом — 25 см — по отношению к центру сварного соединения (с учетом наличия трещины). При действительных размерах швов этому усилию соответствовало краевое напряжение растяжения, равное  $3620 \text{ кгс/см}^2$ .

До аварии конструкции перекрытия цеха никогда не осматривались и развивавшиеся в сварных швах трещины оставались незамеченными.

- 2) все обнаруженные трещины в металле заварить электродами типа Э42;
- 3) всестыки горизонтальных полос по нижнему поясу перекрыть планками;
- 4) организовать регулярное наблюдение за конструкциями здания стана «300-2».

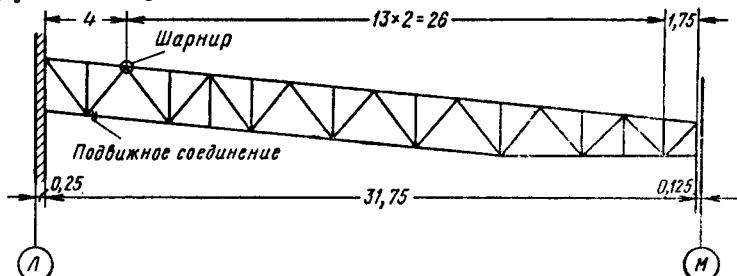
Рис. 4. Схема упавшей фермы

Особенностью статической схемы поперечных рам каркаса здания было шарнирное опирание стропильных ферм крайних пролетов на консоли длиной 4 м ферм среднего пролета (рис. 4).

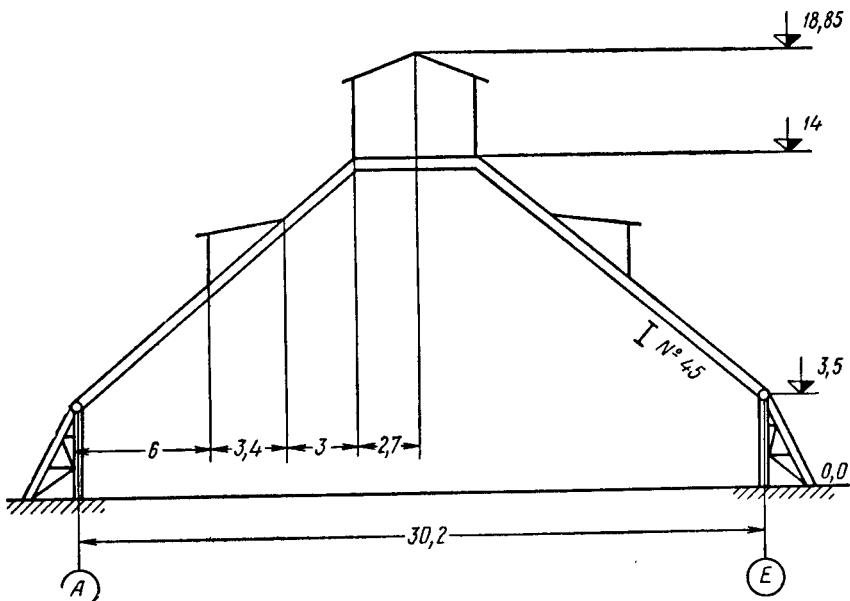
Рис. 6. Поперечный разрез склада усредненного боксита

При фактических снеговых нагрузках к моменту аварии напряжение в рамках склада немножко превышало 2000 кгс/см<sup>2</sup>, т. е. было выше допускаемого на 25%. Аварийная снеговая нагрузка практически совпадала с нормативной, установленной Строительными нормами и правилами в 1955 г. Очевидно, при этих условиях фактическая снеговая нагрузка не должна была вызвать обрушения конструкций склада при их хорошем выполнении.

При тщательном обследовании конструкций сохранившейся части склада (два температурных блока) были выявлены серьезные дефекты монтажа конструкций: заметные искривления отдельных стержней, отсутствие некоторых элементов связей, отсутствие части болтов в ряде монтажных соединений. Это дало основание комиссии сделать вывод, что

такие же дефекты, вероятно, были допущены и при монтаже упавших конструкций. Дефекты монтажа снизили проектную несущую способность стальных рам покрытия склада и явились побочной причиной их обрушения.

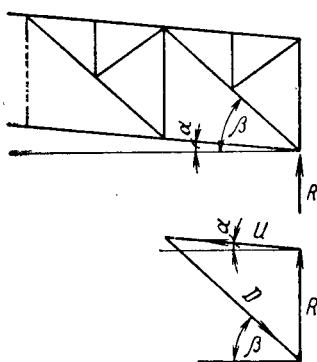
Для разрезной фермы с параллельными поясами усилия в нижнем поясе и в опорном раскосе связаны соотношением (рис. 12)

Рис. 12. Схема опорной панели стропильной фермы

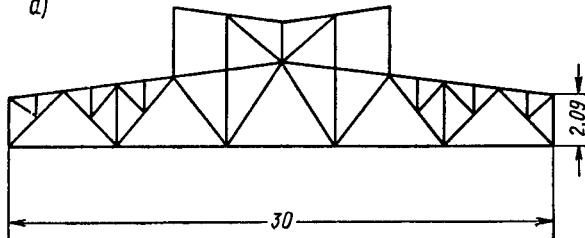
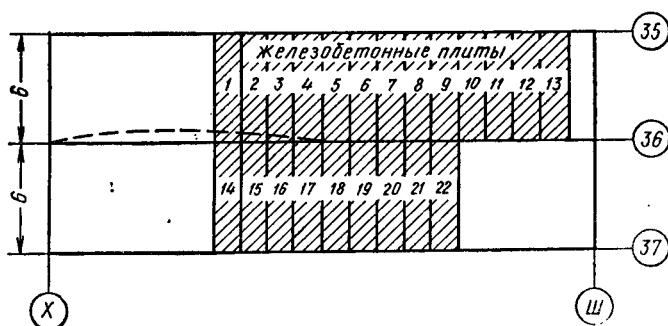
После установки фермы с фонарем по оси 36 в панели 35—36 было уложено только 13 железобетонных плит по фонарям и по скату ферм к оси  $III$ . По скату ферм к оси  $X$  железобетонные плиты не были смонтированы (рис. 13). Затем была поставлена ферма с фонарем по оси 37; укладка железобетонных плит опять была начата с фонаря и велась в направлении ската ферм к оси  $III$ . После укладки 22-й плиты сначала обрушилась ферма по оси 36, а затем ферма по оси 37. Вместе с фермами упали 22 железобетонные кровельные плиты и одна бортовая плита.

Это заключение подтверждает проверочный расчет устойчивости верхнего пояса стропильной фермы по оси 3б от нагрузок, которые дей-

Рис. 13. Участок покрытия прокатного цеха, где произошло обрушение стропильной фермы  
*a* — разрез; *б* — план

ствовали на ферму к моменту аварии (с коэффициентом перегрузки 1,1): усилие в верхнем поясе  $S = -97 \text{ тс}$ ; сечение пояса — два уголка  $200 \times 200 \times 10 \text{ мм}$  из стали 14Г2; площадь поперечного сечения двух уголков  $F = 2 \cdot 76,5 = 153 \text{ см}^2$ ; радиус инерции сечения относительно вертикальной оси  $\rho = 8,9 \text{ см}$ ; свободная длина верхнего пояса  $l = 15,98 \text{ м}$ ; гибкость  $\lambda = 180$ ; коэффициент  $\varphi = 0,17$ .

в момент аварии было значительно выше критического напряжения; неизбежность аварии возникла задолго до укладки последней плиты.

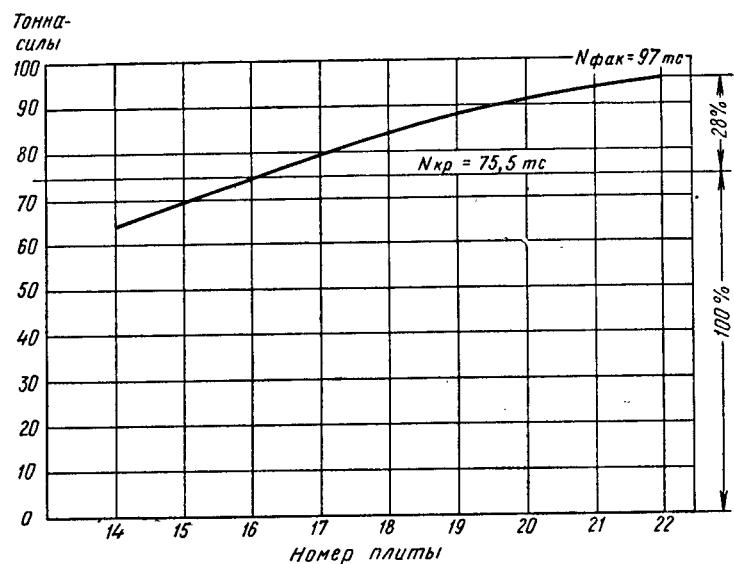
Рис. 14. График нарастания величины усилия  $N$  в верхнем поясе фермы по мере укладки кровельных железобетонных плит

На рис. 14 приведен график нарастания усилия  $N_{\text{фак}}$  в верхнем поясе фермы оси 36 по мере укладки кровельных плит между рядами 36—37. Горизонтальной линией  $N_{\text{кр}}$  на графике показана расчетная несущая способность верхнего пояса фермы при свободной его длине, равной половине пролета фермы. Из графика видно, что при укладке 16-й плиты расчетная несущая способность фермы уже была превышена, и ферма перешла в аварийное состояние.

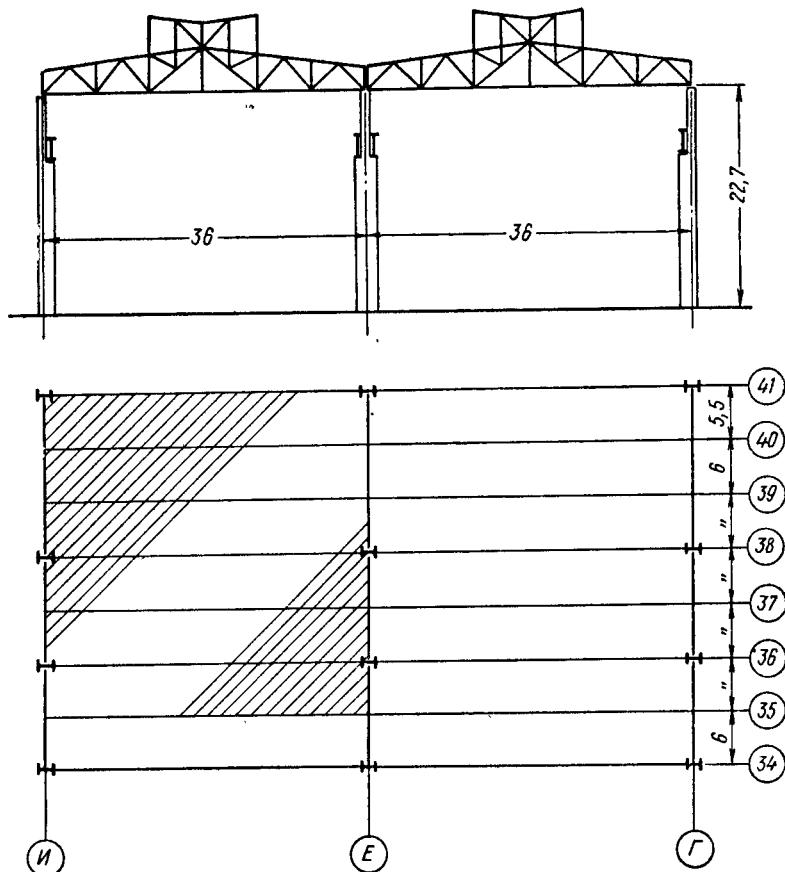
Цех, при монтаже строительных конструкций которого 1 августа 1962 г. произошла авария, представляет собой двухпролетное здание (пролет по 36 м) длиной 198 м (рис. 15). Высота цеха до нижнего пояса стропильных ферм 22,7 м. В каждом пролете имеется вертикальный световой фонарь шириной 12 м. Фонари по длине цеха разбиты на три самостоятельные секции длиной по 60 м. Все несущие конструкции цеха — стальные. Кровля уложена по железобетонным плитам ПКЖ 1,5×6 м. Конструкции покрытия здания были рассчитаны на нагрузку 670 кгс/м<sup>2</sup>.

Рис. 15. Поперечный разрез и план цеха

связи, подкрановые балки, подстропильные фермы и первые семь стропильных ферм с фонарями; уложены и приварены на этом участке почти все железобетонные плиты. После укладки предпоследней плиты (на фонарной надстройке между осями 35—36) во время ее приварки к ригелям фонарных рам произошло неожиданное обрушение смонтирован-

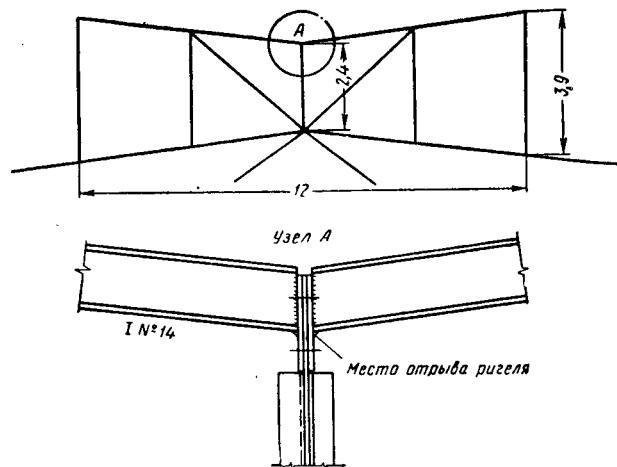
В отдельных элементах конструкций было выявлено несколько разрывов, которые явно произошли в результате ударов при падении. Из этих разрывов выделялись два — отрыв по сварным швам среднего расстянутого раскоса подстропильной фермы пролетом 12 м ряда Е между осями 36—38, в месте крепления его к фасонке нижнего пояса, и отрыв ригеля фонарной фермы 38 по сварке от вертикальной планки в коньковом узле (рис. 16). Качество сварки в местах разрывов было неудовлетворительное: в швах имелись поры, шлаковые включения, швы были неполномерные и имели значительные подрезы.

Рис. 16. Место отрыва ригеля фонарной фермы

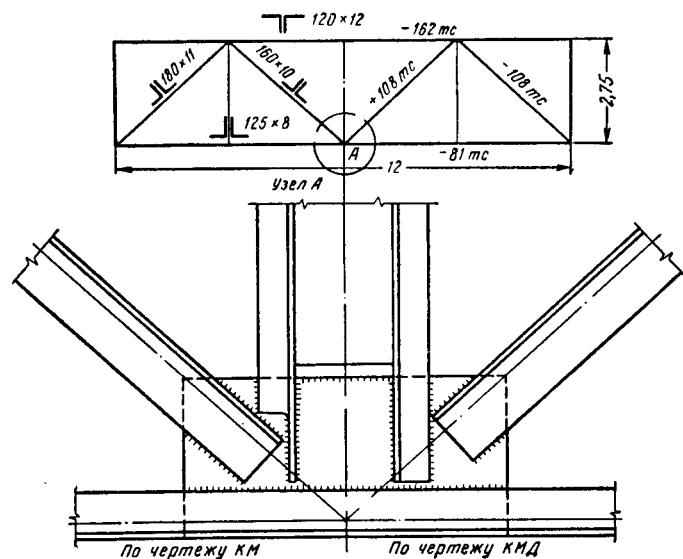
Рис. 17. Средний узел подстропильной фермы по чертежам КМ и КМД

При сверке чертежа КМД подстропильной фермы с чертежом КМ было установлено, что проектной организацией, разработавшей чертежи КМД (Новокузнецкое отделение института Проектстальконструкция), была изменена конструкция среднего узла нижнего пояса (рис. 17). Чертежами КМ было предусмотрено полки уголков стойки при встрече с фасонкой, к которой они прилегают, вырубить и до нижнего пояса фермы пропустить голько выступающие полки уголков. В чертеже КМД и в натуре уголки были пропущены без вырубки полки до нижнего пояса фермы, а расстояние от центра узла до торцов уголков раскоса было значительно увеличено. Длина сварных швов в прикреплении уголков раскосов была тем самым уменьшена в 2,7 раза по сравнению с требуемой на расчетное усилие 108 тс; соответственно была снижена расчетная несущая способность прикрепления раскоса до 40,5 т.

Завод, изготавливший стальные конструкции для цеха, выполнил сварное соединение раскоса с фасонкой неудовлетворительно.

Фактическая площадь продольного сечения всех сварных швов прикрепления раскоса оказалась равной 20—22 см<sup>2</sup>, что снизило несущую способность прикрепления до 28—30 т. Действительная же нагрузка к моменту аварии вызвала усилие в раскосе подстропильной фермы не более 20 тс.

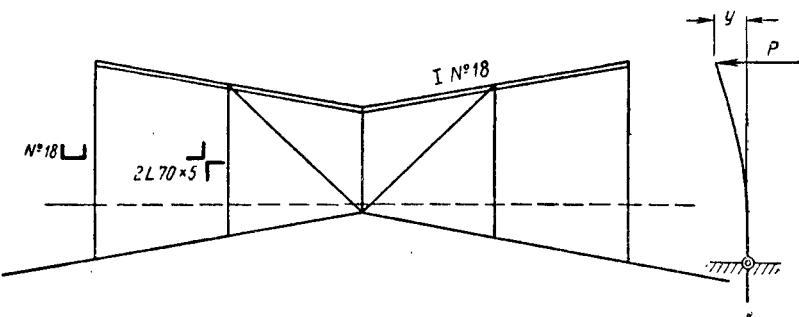
Рис. 18. Схема опрокидывания фонарных ферм под действием горизонтальных сил

2) устойчивое состояние надстройки даже при отсутствии расчалок из-за уклона верхнего пояса стропильных ферм (рис. 18). Нужна была горизонтальная сила не менее 14 тс, чтобы ее опрокинуть; возникнуть такая сила при укладке железобетонных плит покрытия не могла;

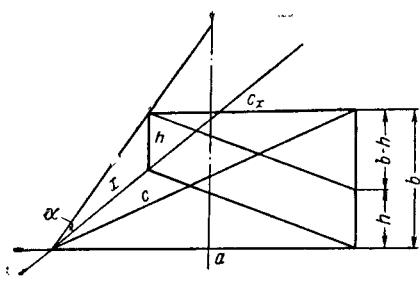
Была выдвинута еще одна версия о причинах обрушения конструкций цеха, по которой оно произошло вследствие того, что тросовые расчалки, будучи закрепленными за верхний пояс стропильной фермы 38, смешились вдоль этого пояса и ослабили; фонарная надстройка накренилась, и усилиями в расчалках был вызван изгиб средних элементов верхнего пояса стропильной фермы. В результате этого элементы потеряли устойчивость, изогнулись, и ферма обрушилась. Разрушение же узла подстропильной фермы произошло вследствие динамического удара о землю или другие конструкции при падении.

Рис. 19. Схема возможного перемещения расчалки по верхнему поясу стропильных ферм

пильной фермы, теоретически могла скользить вдоль верхнего пояса на расстояние, до которого длина расчалки уменьшается. Согласно схеме, приведенной на рис. 19, длина расчалки, одним концом закрепленной за крайний узел ригеля фонаря, а вторым концом свободно зависящей за верхний пояс стропильной фермы, при уклоне, равном  $\operatorname{tg} \alpha$ , определяется из уравнения

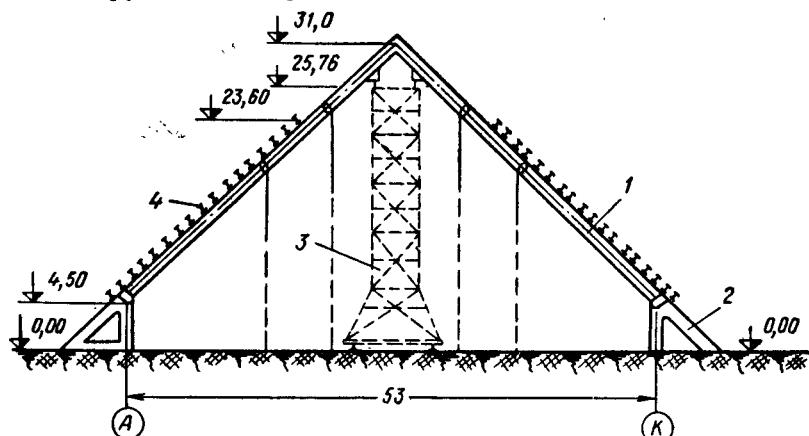
Здание склада размером в плане 53×96 м перекрывалось девятью трехшарнирными рамами с шагом 12 м. Рамы опирались на железобетонные фундаменты. Высота ключевого шарнира над уровнем пола составляла 31 м. По проекту рамы сплошного двутаврового сечения связывались в каждой панели прогонами, располагаемыми через 1,5 м, и связями только в панели между осями 9—10 (рис. 20), что затрудняло монтаж стальных конструкций склада.

При разработке чертежей КМД и составлении проекта производства работ не были предусмотрены достаточные меры по обеспечению устойчивости конструкций в процессе монтажа в начальной стадии работ.

Рис. 20. Поперечный разрез склада сухой руды  
1 — полуарка; 2 — железобетонный фундамент; 3 — башня на оси 9; 4 — прогоны через 1,5 м

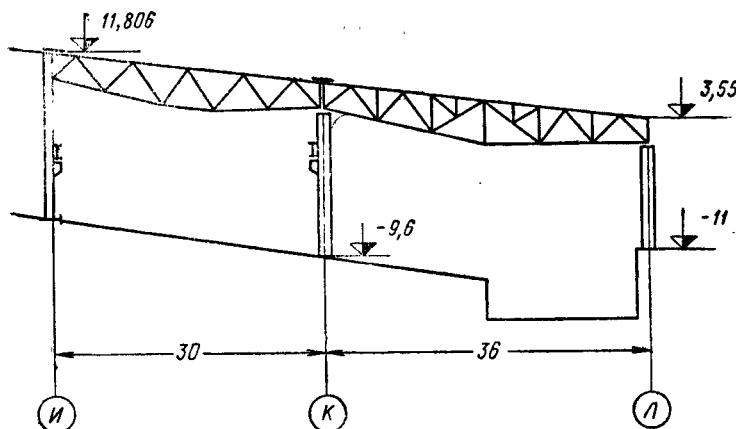
14 апреля 1964 г. на строительстве главного корпуса апатито-нефелиновой обогатительной фабрики № 2 (АНОФ-2) комбината «Апатит» обрушились конструкции двух смежных (крайних) пролетов шириной 30 и 36 м (рис. 23). Обрушение конструкций произошло на всем протя-

Рис. 23. Поперечный разрез здания АНОФ-2 в месте аварии

жении третьего температурного блока длиной 90 м (оси 38—53). Упали 16 стальных колонн среднего ряда, 31 стропильная ферма и 350 железобетонных плит покрытия. Обрушились также пять железобетонных колонн крайнего ряда и участок кирпичной продольной стены между осями 44—48. Обрушение конструкций произошло на площади 5720 м<sup>2</sup>.

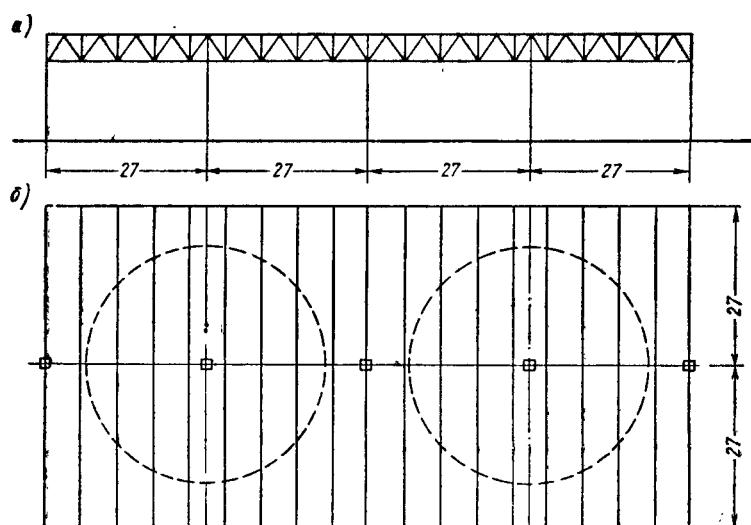
Авария в Норильске произошла в январе 1966 г. Во время строительства обрушилось покрытие цеха сгустителей. Этот цех имеет в плане размеры  $54 \times 108$  м и перекрыт разрезными стропильными фермами с параллельными поясами пролетом 27 м, которые опираются на четыре разрезные подстропильные фермы пролетом 27 м, расположенные по среднему продольному ряду стальных колонн (рис. 25). На фермы уложены крупноразмерные железобетонные плиты  $1,5 \times 6$  м.

Рис. 25. Схема покрытия цеха сгустителей  
а — разрез; б — план

Обрушение конструкций произошло во время монтажа последней четверти покрытия. Непосредственной причиной обрушения явился разрыв нижнего пояса одной из подстропильных ферм (вероятнее всего третьей по ходу монтажа). Недостаточное закрепление конструкций покрытия связями (по проекту) привело к тому, что авария не локализовалась в пролете одной подстропильной фермы, а вызвала обрушение всех смонтированных конструкций.

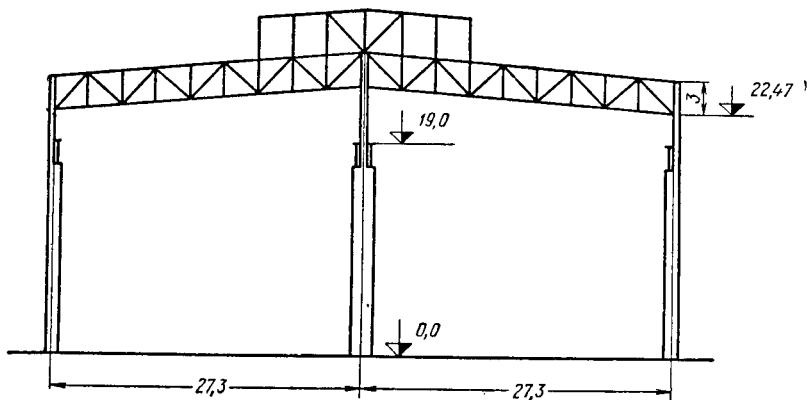
Проектом реконструкции эстакады было предусмотрено поднятие крановых рельсов на подкрановых балках на 6 м с отметки 13 до 19 м (рис. 26). Эстакада перекрывалась двухпролетными стропильными фермами с параллельными поясами, пролет ферм 27,3 м, шаг 6 м, шаг колонн 12 м. Кровля устраивалась по железобетонным плитам ПКЖ  $1,5 \times 6 \text{ м}$ .

Рис. 26. Поперечный разрез сборочного корпуса после реконструкции

Обрушение покрытия сборочного корпуса произошло 28 января 1966 г., когда все строительные работы по реконструкции практически уже были закончены. Обрушились конструкции покрытия в обоих пролетах корпуса на длине 60 м в пределах четвертого температурного блока (на площади около 3,3 тыс.  $m^2$ ). Снеговая нагрузка в это время была выше нормативной, но не выходила за пределы расчетной.

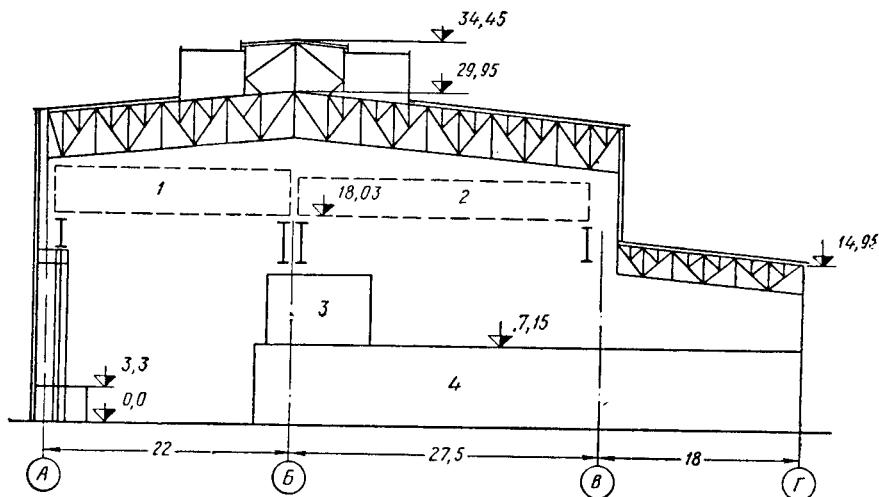
Главное здание марленовского цеха — трехпролетное с пролетами шириной: разливочный 22 м, печной 27,5 м и шихтовый 18 м (рис. 27). В разливочном пролете работали мостовые разливочные краны грузоподъемностью 400/75/15 тс, в печном — заливочные краны грузоподъемностью 125/30 тс. Все стальные конструкции в цехе сварные, кроме подкрановых балок, которые выполнены клепанными. Ограждающие конструкции покрытия и стен — из сборных железобетонных плит ПКЖ 1,5×6 м.

Первой упала подстропильная ферма пролетом 24 м по ряду В между осями 86—90. По проекту она должна была опираться на колонны через столики в виде листовых планок сечением 300×30 мм, приваренных к стенкам колонн на заводе-изготовителе. Кроме того, для предотвращения горизонтальных перемещений фермы под воздействием случайных горизонтальных нагрузок ее опорные узлы должны были быть прикреплены к стенкам колонн 10 черными болтами диаметром 20 мм (диаметр отверстий 21,5 мм). В действительности опорный столик на колонне по оси 90 отсутствовал, и этим концом ферма держалась только на 10 болтах, которые и воспринимали все опорное давление (рис. 28).

Подстропильная ферма при аварии одним концом по оси 90 упала на рабочую площадку, второй ее конец по оси 86 остался на опорном столике колонны, все болты оказались либо срезанными, либо разорванными. Нижний пояс подстропильной фермы из двух уголков 200×200×25 мм во второй большой панели разорвался по стыковым накладкам, четвертый от опоры раскос — у фасонки верхнего узла со следами зна-

Рис. 27. Поперечный разрез мартеновского цеха в месте аварии  
1 — мостовой кран грузоподъемностью 400/75/15 тс; 2 — то же, 125/30 тс; 3 — печь № 8; 4 — рабочая площадка

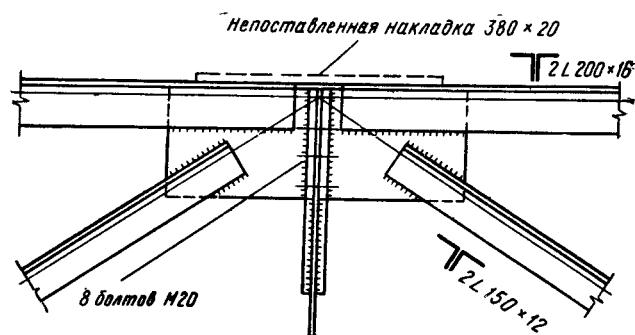
Рис. 33. Опорный узел подстропильных ферм ряда *Б* на колоннах по осям 48 и 54

подстропильная ферма в осях 42—48 была деформирована значительно сильнее, чем ферма в осях 48—54. Верхние части колонн ряда *Б* в осях 48 и 54 заметно наклонились в сторону оси 42. Колонна по этой же оси,

Согласно чертежам КМ и КМД, подстропильные фермы в осях 42—60 должны были представлять собой трехпролетную (а до строительства в 1956 г. блока цеха с печью № 19 — двухпролетную) неразрезную конструкцию. С этой целью в опорных узлах по осям 48 и 54 в чертежах были предусмотрены соединительные накладки сечением  $380 \times 20$  мм, привариваемые фланговыми швами к горизонтальным полкам уголков верхнего пояса (рис. 33). В натуре этих накладок не оказалось: они не были поставлены при монтаже конструкций. Каждая подстропильная ферма своими концами через торцевые планки толщиной 30 мм опиралась на опорные планки-столики толщиной также 30 мм, приваренные к стенкам верхних частей колонн. Концы двух смежных подстропильных ферм были стянуты друг с другом через торцевые планки восемью болтами диаметром 18 мм.

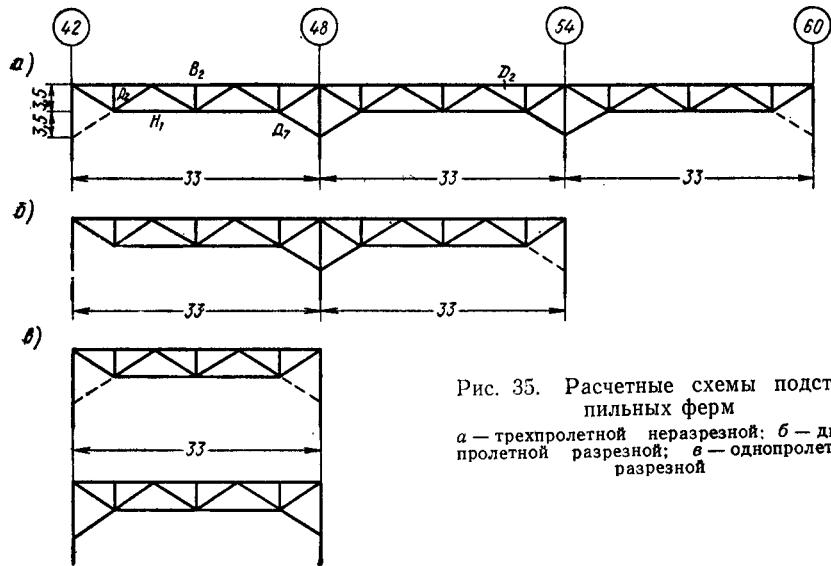
Рис. 35. Расчетные схемы подстропильных ферм  
а — трехпролетной неразрезной; б — двухпролетной разрезной;  
в — однопролетной разрезной

Результаты проверочных расчетов напряжений в четырех наиболее нагруженных элементах подстропильной фермы от нормативных нагрузок и при фактическом наличии на кровле мартеновской пыли приведены в табл. 2. При этом ферма рассматривалась как двухпролетная неразрезная балка (по проекту) и как разрезная балка, что было в действительности (рис. 35).

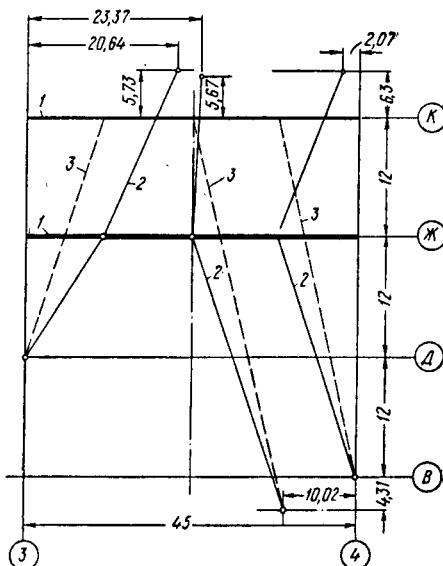
С утра был начат монтаж стропильных ферм ангаря; первой была поднята и установлена в проектное положение ферма по оси К. Верхний пояс фермы был раскреплен тремя парами расчалок из стального каната диаметром 15,5 мм. Второй была смонтирована ферма по оси Ж, которую, как и ферму по оси К, раскрепили тремя парами расчалок (рис. 37).

Как показал анализ напряженного состояния стропильной фермы по ряду  $\mathcal{K}$ , непосредственной причиной потери ею устойчивости вероятнее всего был малый диаметр одной из крайних пар расчалок (8,7 мм).

Рис. 37. Схема расположения временных расчалок двух стропильных ферм перед их обрушением  
1 — стропильные фермы; 2 — расчалки, удерживающие ферму по оси  $\mathcal{K}$ ; 3 — то же, по оси  $K$

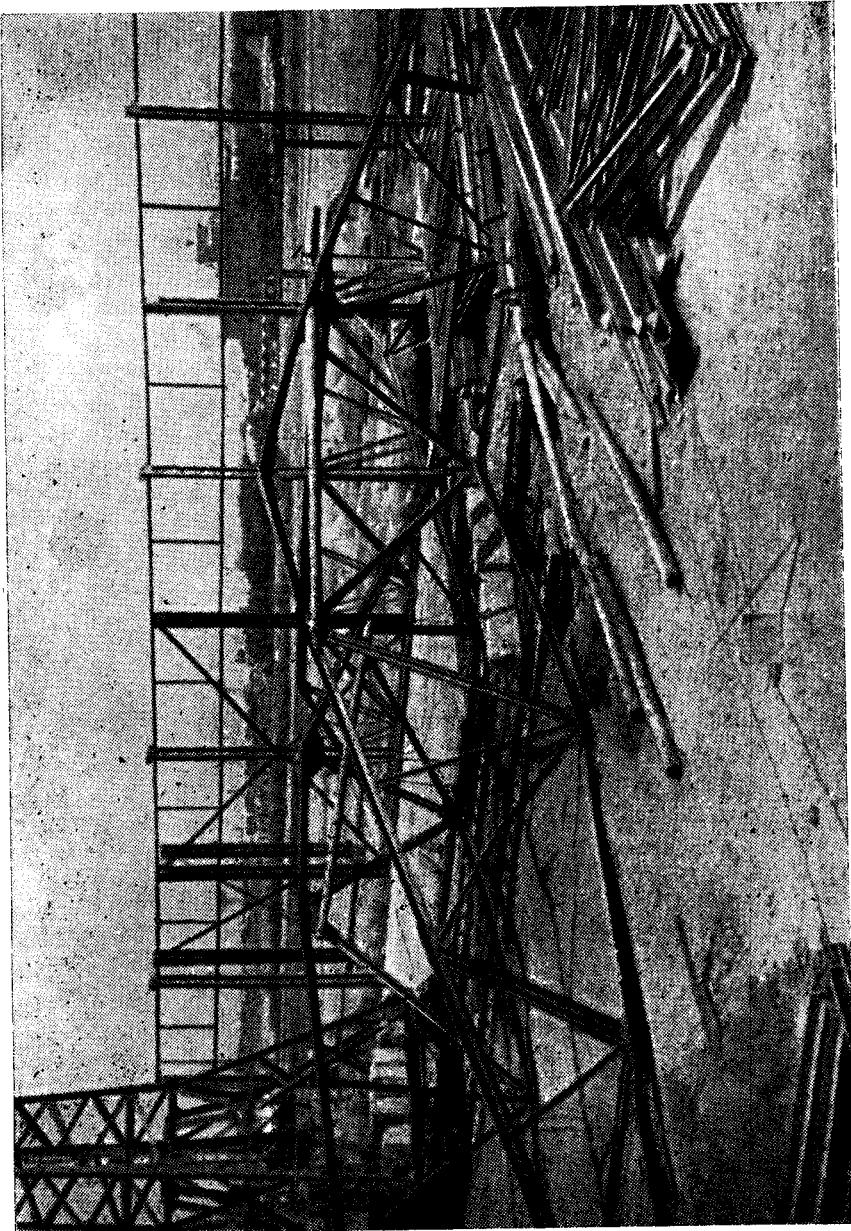
Рис. 38. Стропильные фермы ангаров после обрушения

Осмотром установлено, что обе фермы практически не имели разрывов элементов и сварных соединений, но получили значительные деформации преимущественно верхних поясов; эти пояса потеряли общую устойчивость из плоскости ферм, изогнувшись  $S$ -образно с точкой перегиба вблизи середины пролета. Нижние пояса ферм после падения больших деформаций не имели. Обе фермы при своем падении разорвали болты, прикреплявшие их концы к колоннам, и упали на землю (рис. 38).

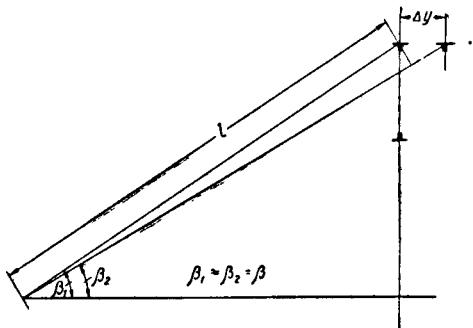
Рис. 39. Схема перемещения узла верхнего пояса фермы в месте закрепления расчалки

Согласно схеме, приведенной на рис. 39, горизонтальное смещение узла в месте крепления расчалки

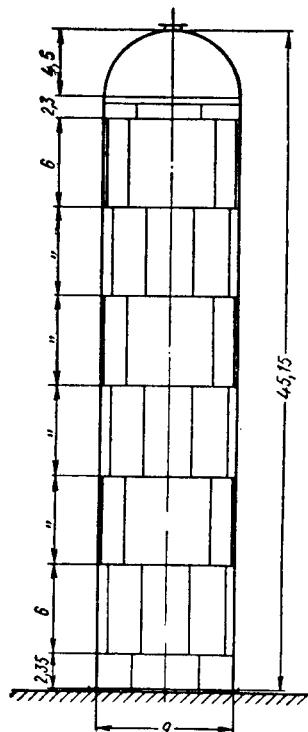
Рис. 44. Общий вид воздухонагревателя доменной печи № 5

Воздухонагреватели доменной печи № 5 имели поверхность нагрева  $36,7$  тыс.  $\text{м}^2$ , наружный диаметр  $9\text{ м}$  и полную высоту  $45,15\text{ м}$  (рис. 44). Изготавливались они из «картин» размером  $3600 \times 6000\text{ м}$ , сваренных из двух листов автоматической сваркой под слоем флюса на Кузнецком заводе металлоконструкций. Вертикальные швы были выполнены при монтаже электрошлаковой сваркой; только кольцевые швы и швы сферических куполов, напряжения в которых в 2 раза ниже, чем в вертикальных швах, были сварены вручную. Качество всех сварных швов было проверено радиографированием (гамма-лучами изотопа Cs-137).

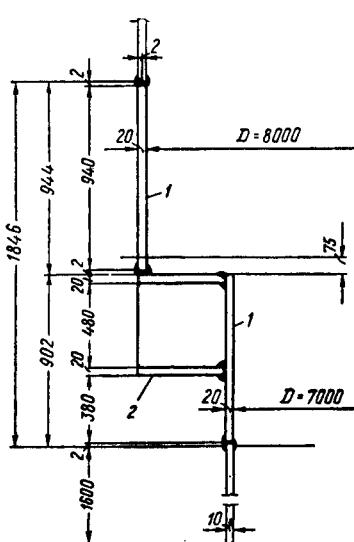
Проверка показала, что значительная часть потолочных монтажных швов, соединяющих диафрагмы с верхним кольцом, была выполнена с большими дефектами (уменьшение катета шва до 4 мм, неправильная форма шва, пропуски одного из двух швов). Одно ребро к верхнему кольцу не было приварено.

В назначении размеров сварных швов, прикрепляющих диафрагмы к распорным кольцам, была допущена грубая ошибка. Эти швы рассчитывались только на действие поперечной силы; не учитывалось то, что в месте прикрепления оболочки купола к верхнему распорному кольцу швы испытывают местные напряжения от сосредоточенного усилия, отрывающего купольную часть оболочки от распорного кольца. Если же проверить эти сварные швы по методике расчета сварных швов, прикреп-

Рис. 47. Схема присоединения диафрагм к кольцам  
1 — кольца; 2 — диафрагмы

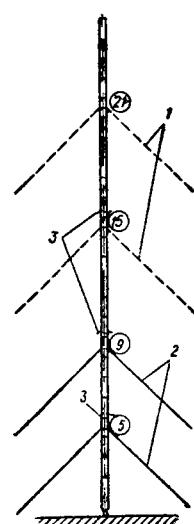
Шестая мачта к моменту аварии была закреплена системой временных и постоянных расчалок (рис. 50). Третий ярус расчалок (временных) располагался в уровне 15-й секции, а четвертый — в уровне 21-й. Все расчалки были из одиночного стального каната диаметрами 15,5; 18,5; 21,5 мм. Наименьший диаметр имела «касательная» расчалка четвертого яруса, расположенная по направлению ветра, закрепленная у основания четвертой мачты. Такая же расчалка диаметром 21,5 мм третьего яруса была закреплена у основания пятой мачты. Радиальные наружные расчалки крепились к постоянным якорям, внутренние — к временным.

Закрепление временных расчалок шестой мачты было технически неграмотным: конец расчалки третьего яруса был зажат двумя дужковыми сжимами, вместе с концами петли, перекинутой через валик якорной тяги в фундаменте мачты. Конец расчалки четвертого яруса таким же образом был зажат вместе с концами петли, перекинутой через

ствол мачты и ее основания. Под давлением ветра концы этих расчалок выдернулись из зажимов. На концах петель сохранились следы проскальзывания концов канатов: содранная поверхность проволок канатов, следы их нагрева до синего каления, царапины на плашках сжимов и др.

Рис. 50. Схема временного закрепления мачты № 6 расчалками

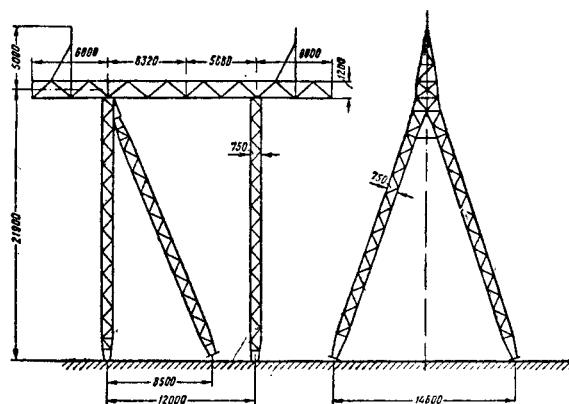
Рис. 51. Схема опоры типа У-15 линии электропередачи

Обрушение опор У-15 произошло от усилий тяжения проводов. Разрушение или аварийные деформации каждой опоры начинались либо с А-образной стойки без подкоса вследствие потери устойчивости поясными уголками, либо вверху ног вблизи жесткого узла, либо посередине высоты у монтажного стыка (стык выполнялся на шести болтах диаметром 19 мм нормальной точности в полунакладке каждого уголка).

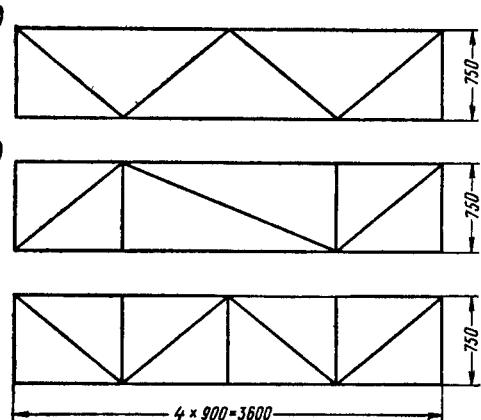
Выяснилось и влияние системы решетки ноги на несущую способность опоры У-15. С этой целью в ЦНИИСК были испытаны на сжатие отрезки ноги в натуральную величину (длиной 6) до 4 м, имеющие следующие системы решеток (рис. 52): К-образную (в «елку») с длиной панели 900 мм (как было принято в осуществленных опорах); треугольную с длиной панели 1800 мм и треугольную с длиной панели 900 мм. При изготовлении образцов раскосы были тщательно центрированы, а элементы поясов хорошо выправлены.

Результаты испытаний показали, что для образцов с К-образной решеткой и с треугольной решеткой при удвоенной панели фактическая нагрузка почти одинакова — 66 и 67 т; для образца с треугольной решеткой при малой панели критическая нагрузка была выше — 84 т. Фактическая гибкость элемента ноги К-образной решетки  $\lambda_{\phi}=91$  получалась значительно ниже, чем его расчетная гибкость  $\lambda=78$ , определенная как отношение длины большой панели (180 см) к радиусу инерции сечения

Рис. 52. Схемы решеток опор  
а — К-образная (в «елку»); б — треугольная с удвоенной панелью; в — треугольная

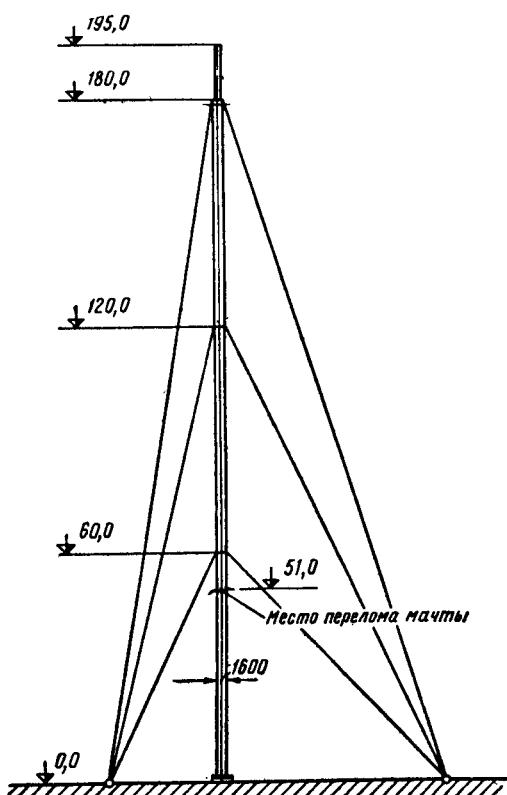
Рис. 55. Телевизионная мачта в г. Кургане

Расследованием причин аварии занимались две комиссии на месте и затем в Москве. В ЦНИИСК были доставлены деформированные участки ствола мачты. Выяснилось, что из-за нечеткого оформления чертежей КМ аварийная обечайка Челябинским заводом металлоконструкций им. Орджоникидзе была изготовлена толщиной 8 мм. Для того ветрового пояса, где находится г. Курган, обечайка должна была иметь толщину на 30% больше, т. е. не менее 10 мм. Однако в момент аварии верхний ярус оттяжек имел только 50% проектного натяжения, на мачте не было установлено радиотехническое оборудование; скорость ветра была ничтожно мала — 2—6 м/сек, скоростной напор 2,3 кгс/м<sup>2</sup>, т. е. 5% расчетного.

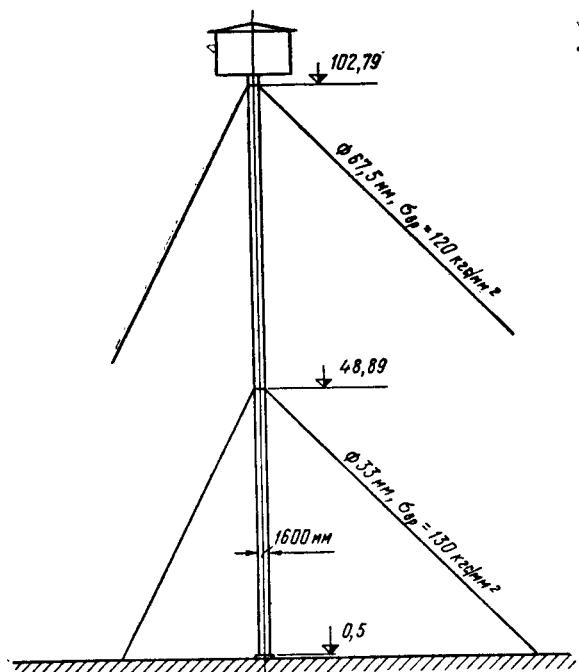
Рис. 57. Радиорелейная мачта

На радиорелейной линии Пермь—Свердловск 9 января 1964 г. обрушилась радиомачта высотой 117 м. Авария произошла в 4 ч 40 мин утра при слабом ветре и температуре около  $-10^\circ\text{C}$ . Трубчатая мачта диаметром 1,6 м имела два яруса оттяжек — на высоте 48,89 и 102,79 м от земли, в каждом ярусе — три луча оттяжек. Выше второго яруса стяжек была размещена служебная кабина с радиотехническим оборудованием (рис. 57).

Исследования места разрыва стяжки показали, что он имеет несомненно усталостный характер. Материал винта — сталь ВСт.5 — соответствовал проекту и ГОСТ 380—60. Нарезка винта была выполнена недостаточно тщательно (на нарезке имелись задиры), что как

раз могло способствовать образованию усталостной трещины.

В момент аварии усилие в оттяжке было 38 тс. Среднее напряжение, отнесенное к площади хрупкого излома,  $2750 \text{ кгс}/\text{см}^2$ . Расчетное усилие в оттяжке 60 тс, расчетное напряжение, отнесенное к площади нетто (по нарезке) стержня,  $930 \text{ кгс}/\text{см}^2$ . Это напряжение весьма невелико и не могло привести к образованию усталостной трещины даже при наличии указанных дефектов в нарезке.

Авария выявила недостаточную надежность винтовых стяжек существующей конструкции, обнаружить же появление трещин в стержнях стяжки при эксплуатации мачт весьма затруднительно, поэтому институтом Проектстальконструкция были разработаны страховочные приспособления на случай разрыва стержней стяжек, а для новых мачт соответственно была улучшена конструкция стяжек.

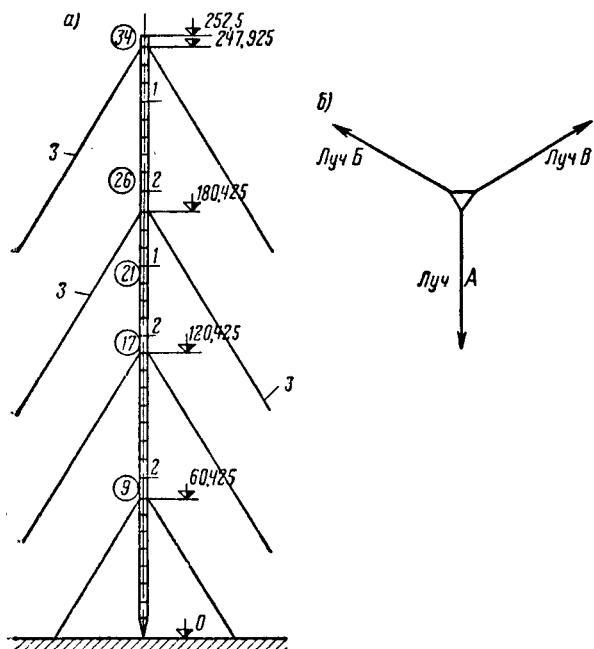
Рис. 60. Внешняя радиомачта  
а — общий вид; б — схема лучей оттяжек; 1 — разъединения; 2 — переломы; 3 — оттяжки; цифры в кружках — номера секций

Эта авария произошла 12 ноября 1964 г. в тихую погоду, в полночь. Внезапно обрушилась трехгранная мачта трубчатой (решетчатой) конструкции со стороной сечения 2,3 м (рис. 60). Ствол мачты состоял из 34 секций и имел общую высоту 252,5 м. Мачта удерживалась четырехъярусной системой оттяжек; в каждом ярусе имелось по три оттяжки (лучи  $A$ ,  $B$  и  $C$ ). По технологическим требованиям в каждую сторону оттяжки было включено несколько фарфоровых изоляторов. Арматура изоляторов состояла из сварных рам в виде траверс и швеллеров.

После обрушения упавшие конструкции мачты расположились на земле следующим образом. Верхняя часть (секции 26—34) двумя половинами легла по направлению к центральной мачте. Секция 34 ударила верхним торцом о землю на расстоянии 30 м от фундамента мачты. Остальная часть мачты четырьмя кусками (секции 1-9, 10-17, 18-21 и 22-25) хаотично упала в направлении продолжения оттяжек луча В. Все оттяжки луча А оказались разорванными. Оттяжка четвертого яруса разорвалась в месте расположе-

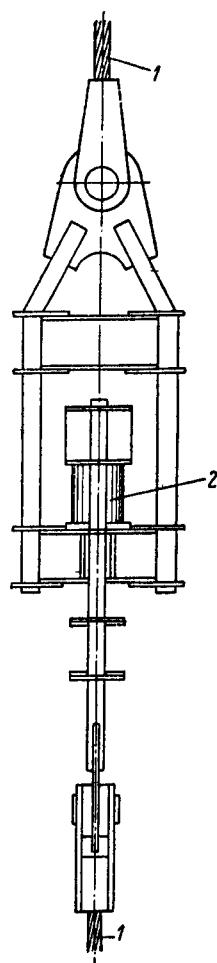
Рис. 61. Схема арматуры оттяжечных изоляторов  
1 — стальной каиат;  
2 — фарфоровый изолятор

В одной из тяг верхней рамы разрушившейся стяжки была обнаружена сквозная трещина хрупкого характера. Площадь статического разрушения занимала около 20% всей площади излома.

Исследованиями в ЦНИИСК лопнувшей тяги установлено, что очагом зарождения усталостной трещины явился кольцевой шов (у кратера), соединяющий планку траперсы. Качество металла тяги соответствовало проекту; сталь марки ВСт.Зсп (0,20% С, 0,52% Mn, 0,23% Si, 0,019% P, 0,029% S), временное сопротивление 52—54,6 кгс/мм<sup>2</sup>, предел текучести 30,2—34,8 кгс/мм<sup>2</sup>, относительное удлинение на гагаринских образцах 30,9—31,9%.

Ввиду особенностей нагружения мачты усилие в оттяжке *IV-A* было почти постоянным, мало зависело от ветра и гололеда), т. е. эта оттяжка всегда работала на усилие, близкое к расчетному, при неизбежных вибрациях оттяжек от ветра. Это способствовало образованию первичной усталостной трещины в месте высокой концентрации напряжений (незаваренный кратер сварного шва). В дальнейшем эта трещина развилаась до катастрофических размеров.

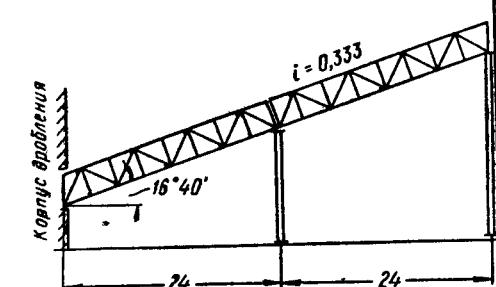
Рис. 63. Погрузочная эстакада ГРЭС

24 декабря 1958 г. в 20 ч 50 мин во время работы обоих конвейеров при температуре наружного воздуха  $-38-40^{\circ}\text{C}$  и небольшом ветре (5 м/сек) произошло внезапное обрушение второго (по ходу движения угля) пролетного строения эстакады. При падении пролетного строения на землю были оборваны обе конвейерные ленты и коммуникации, проходившие внутри галереи.

рей. Стальная опора, находившаяся у главного корпуса, осталась на месте, верх ее отклонился внутрь пролета на расстояние около 100 м.м. Вторая опора (средняя) получила небольшие повреждения в местах примыкания стальных ферм обрушившегося пролетного строения.

При осмотре упавших конструкций были обнаружены хрупкие разрывы по основному металлу ряда элементов поясов и решетки ферм, а также фасонок связей и решетки; разрушений сварных соединений не было.

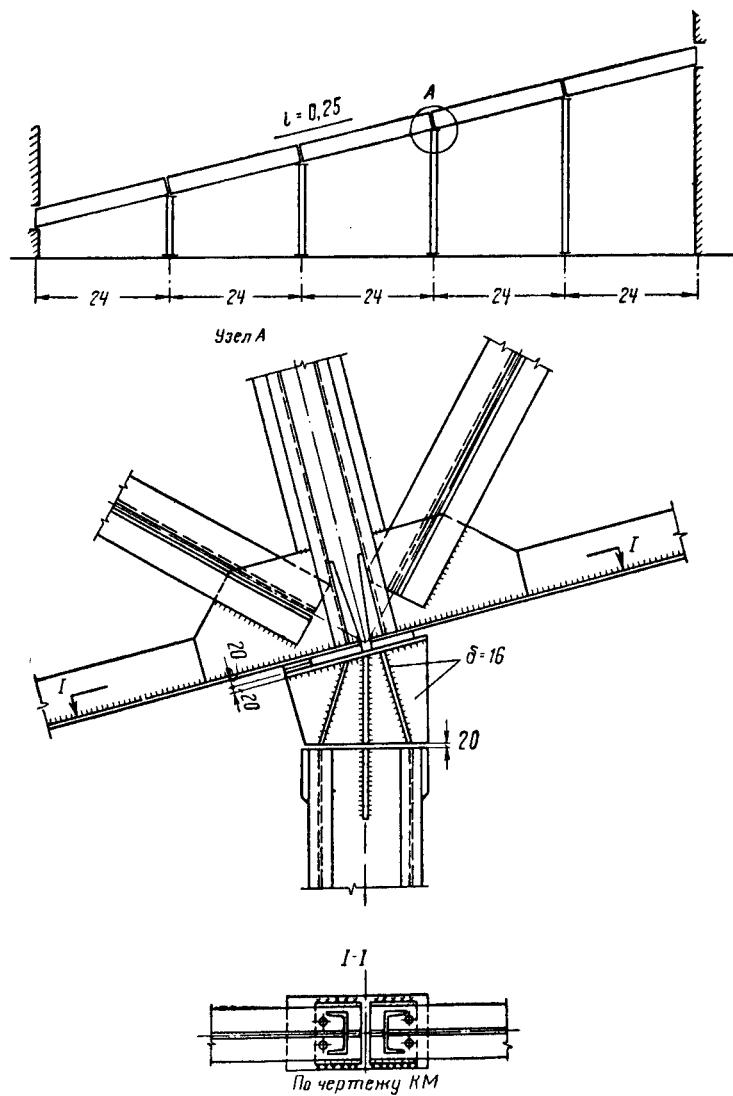
Рис. 64. Схема транспортерной галереи горно-обогатительного комбината

По проекту каждая ферма должна была опираться на наклонную плоскость столиков опор через специальные прокладки, привариваемые к нижнему поясу заводскими сварными швами (рис. 64). Возникающая при загружении фермы скатная составляющая опорного давления, равная по расчету 34,5 тс, должна была восприниматься монтажными сварными швами путем приварки указанных прокладок к наклонным листам опорных столиков. Временное закрепление фермы на время монтажа было предусмотрено четырьмя монтажными болтами (по два болта в каждом опорном узле) и упорной планкой.

При разработке чертежей КМД опорные планки поместили на одном месте с опорой, не указав на необходимость приварки их к опорам и к нижним поясам ферм. Монтажные болты были поставлены неполностью и в отверстия большего диаметра, чем по проекту. Фактическая величина опорных давлений ферм двух смежных пролетов на промежуточную опору в момент обрушения составляла 190 тс; их скатная составляющая при угле наклона галереи  $14^\circ$  была равна  $0,242 \cdot 190 = 46$  тс и оказалась больше или равной силе трения по плоскости касания нижних поясов ферм и опорных столиков. Сила трения могла быть равна  $(0,15 - 0,25) \cdot 190 = 29 - 47$  тс. Для нарушения равновесия и, следовательно, обрушения смонтированных конструкций достаточно было незначительного случайного внешнего воздействия. Расчетное опорное давление двух ферм было равно 284 тс, а скатная составляющая  $0,242 \cdot 284 = 69$  тс, т. е. фактические нагрузки на галерею в момент ее обрушения составляли всего 66% расчетных.

Причиной этой аварии явилась грубая ошибка, допущенная при разработке чертежей КМД галереи из-за неосознанной конструктором и инженером, проверяющими чертеж, важности надежного прикрепления промежуточной опорной планки к нижним поясам ферм и опорному

столику опоры. Ответственность подобных соединений следует особо подчеркивать в чертежах КМ специальными примечаниями, привлекая к ним внимание всех лиц, которые будут в дальнейшем пользоваться чертежами.

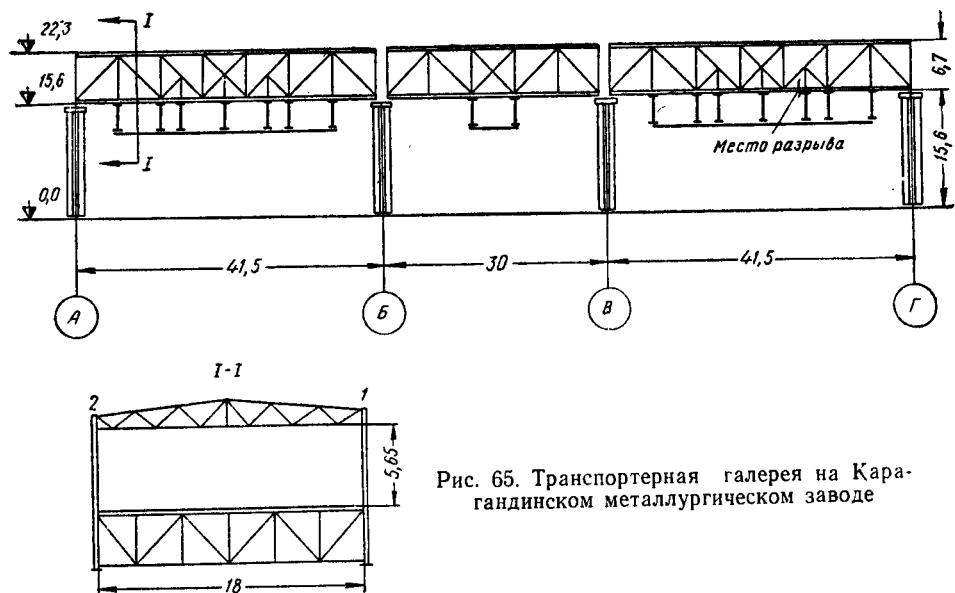
Рис. 65. Транспортерная галерея на Карагандинском металлургическом заводе

На Карагандинском металлургическом заводе в начале зимы 1960 г. внезапно обрушился крайний пролет большой трехпролетной горизонтальной транспортерной галереи (рис. 65). Длина галереи  $41,5 + 30 + 41,5 = 113$  м. В поперечном сечении галерея имеет размер  $18 \times 5,65$  м; высота ее от земли до пола 15,6 м. Пролетные строения высотой 6,7 м —

Разрушения поясов произошли по основному металлу вблизи узлов; заводские и монтажные стыки поясов остались целыми. При падении ферма по оси 2 сдвинула наружу колонну ряда Г и потянула за собой ферму по оси 1, которая и легла поверх ранее обрушившихся конструкций.

С другой стороны, при монтаже конструкций были допущены отступления от проекта и некоторые дефекты. При осмотре конструкций галереи были обнаружены заваренные трещины в металле, погнутые элементы решетки и поясов, неоправданная замена болтов для крепления опорных частей ферм к опорным плитам балансиров сварными швами. Однако эти нарушения технических требований в данных условиях не могли быть причиной аварии.

По заключению комиссии основной причиной хрупкого разрушения металла явилось низкое качество стали.

После этой аварии ЦНИИСК и институтом Проектстальконструкция были разработаны и затем утверждены Госстроем СССР специальные указания по применению различных марок стали в строительных металлоконструкциях и конструктивные мероприятия против хрупкого разрушения (инструктивное письмо Госстроя СССР от 28/XII 1961 г. № 17-1334 «О назначении марок и условий поставки стали для строительных конструкций и конструктивных мероприятий по предупреждению хрупкого разрушения стальных конструкций»). В 1962 г. эти указания были включены в СНиП II-B.3-62 «Стальные конструкции. Нормы проектирования».

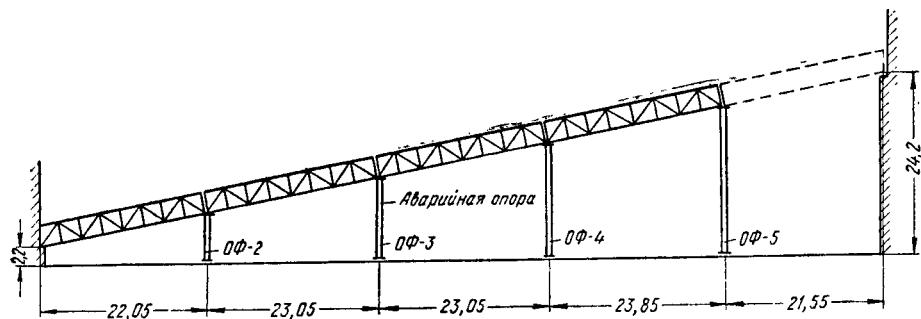
Рис. 66. Схема транспортерной галереи к моменту аварии  
ОФ-2 — ОФ-5 — стальные опоры

Обрушение транспортерной наклонной галереи на строительстве Солигорского калийного комбината № 1, которое случилось в апреле 1963 г., является крупной аварией, произшедшей в результате грубых нарушений правил и норм производства строительно-монтажных работ. Эти нарушения были допущены инженерно-техническими работниками, осуществлявшими строительство галереи, — начальниками строительно-монтажного участков, производителем работ и мастером по монтажу стальных конструкций.

Конструкции галереи были смонтированы с большими отклонениями от проекта и с недоделками.

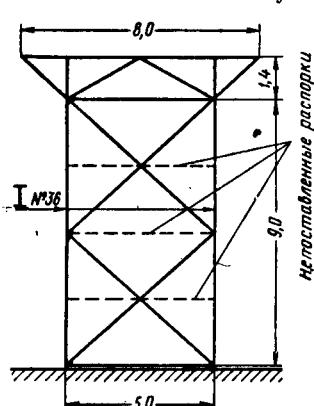
Рис. 67. Схема опор галереи

Решетка опор *ОФ-2*, *ОФ-3*, *ОФ-4* и *ОФ-5* не имела дополнительных распорок в уровнях пересечения раскосов (рис. 67), а опора *ОФ-3* не имела и основной распорки, расположенной между двумя «крестами» раскосов; одиночные уголки раскосов не были соединены между собой

в местах пересечения. При сооружении фундаментов под опоры *ОФ-2* и *ОФ-3* анкерные болты были размещены иначе, чем отверстия в опорных башмаках стоек опор, поэтому башмаки были закреплены на фундаментах прижимными стальными планками, поставленными по контуру опорных листов.

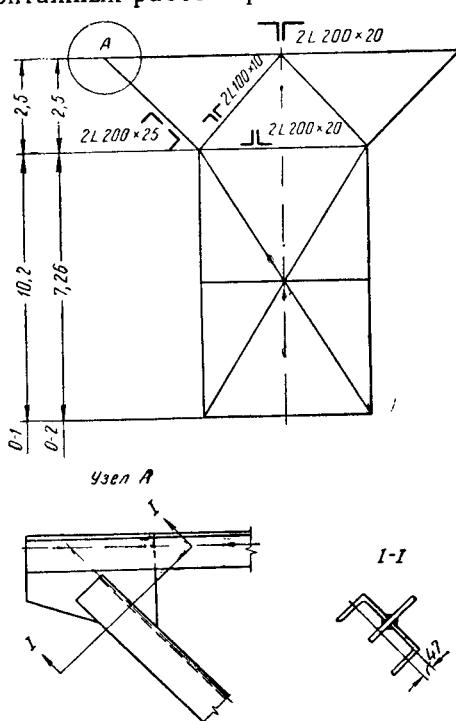
Рис. 70. Конструкция поперечной рамы опоры

сонке фланговыми швами (рис. 70), эксцентрично расположеными по отношению к оси элемента ( $e=4,7 \text{ см}$ ), эксцентричное опирание торцами опорных подкосов на стойки опор, одностенчатые сечения всех элементов поперечных ферм при двухстенчатом сечении опорных раскосов.

С этим заключением комиссии не согласилась проектная организация Уралпромстройинпроект. Были проведены дополнительные обследования узлов разрушенных опор. В результате этих обследований были выявлены большие дефекты в местах соединения стоек с поперечными фермами опор, допущенные при выполнении монтажных и сварочных работ монтажным управлением треста Уралстальконструкция: маломерные швы с катетами до  $4,5 \text{ мм}$  вместо  $10 \text{ мм}$  по проекту, пропущенные участки сварных швов, значительные клиновидные зазоры между опорными листами ферм и стоек (до  $10 \text{ мм}$ ), закладка при больших зазорах

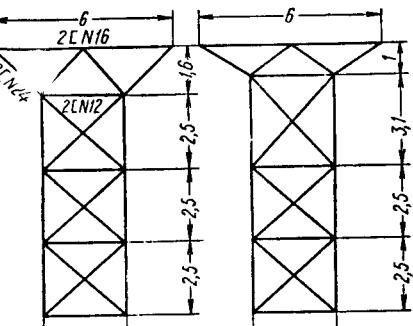
Рис. 74. Схемы опоры галереи

Пролетные строения обрушились концами, расположеннымими на промежуточной опоре; при падении они получили сильные деформации и разрывы некоторых элементов. Промежуточная опора осталась в проектном положении с незначительным отклонением от вертикали; ее конструкции, за исключением оголовка, деформировались незначительно; элементы же оголовка были сильно повреждены. Одна из ветвей опорного подкоса имела разрыв по сварному шву и фасонке, вторая ветвь этого подкоса была сильно искривлена, но осталась на опоре. Другой опорный подкос также деформировался; фасонки, крепившие подкос к стойке, оказались разорванными. Верхний горизонтальный элемент оголовка (из двух швеллеров № 16) был сильно искривлен и скручен. Нижняя распорка (из двух швеллеров № 12) несколько искривилась, но катастрофических деформаций не имела. Всего обрушилось 39 т стальных и 27  $\text{m}^3$  сборных железобетонных конструкций.

конструкций, геометрическая схема опоры  $O_2$  высотой 9,1 м была изменена из-за неправильно прочитанного размера на чертеже КМ; высота оголовка опоры была принята 1000 мм вместо 1600 мм по чертежу КМ (рис. 74). Изменение геометрической схемы оголовка привело к увеличению усилий в горизонтальных элементах в 1,62 раза и в подкосах в 1,33 раза; в то же время расчет прикрепления подкосов был произведен на усилие, полученное по схеме опоры на чертеже КМ. Помимо этого, подкосы оголовка из двух швеллеров № 24 не имели поперечных планок, обеспечивающих совместную работу обеих ветвей сечения.
