Б. И. БЕЛЯЕВ, В. С. КОРНИЕНКО

ПРИЧИНЫ АВАРИЙ  
СТАЛЬНЫХ КОНСТРУКЦИЙ  
И СПОСОБЫ ИХ УСТРАНЕНИЯ

ЗДАТЕЛЬСТВО ЛИТЕРАТУРЫ ПО СТРОИТЕЛЬСТВУ  
МОСКВА — 1968

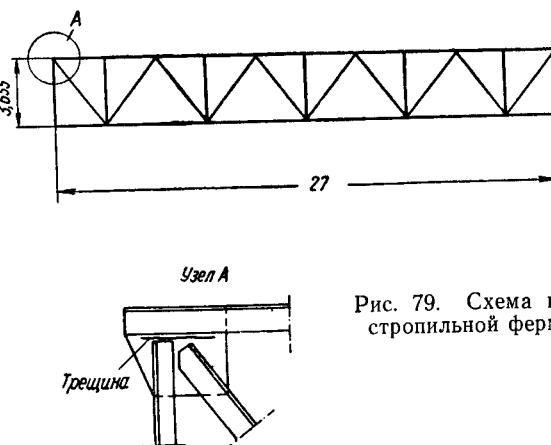
Рис. 79. Схема подстропильной фермы

том 27 м (рис. 79) обрушилось покрытие цеха на площади около 900 м<sup>2</sup>. Пролет цеха, где произошло обрушение, находился в состоянии окончания монтажных работ. Все стальные конструкции, включая фона-

При тщательном осмотре смонтированных конструкций в фасонках ферм было обнаружено еще немало трещин.

С современной точки зрения узлы ферм имели и серьезный конструктивный дефект — элементы решетки почти вплотную подходили к

перьям поясных уголков, что также способствовало возникновению трещин в фасонках.

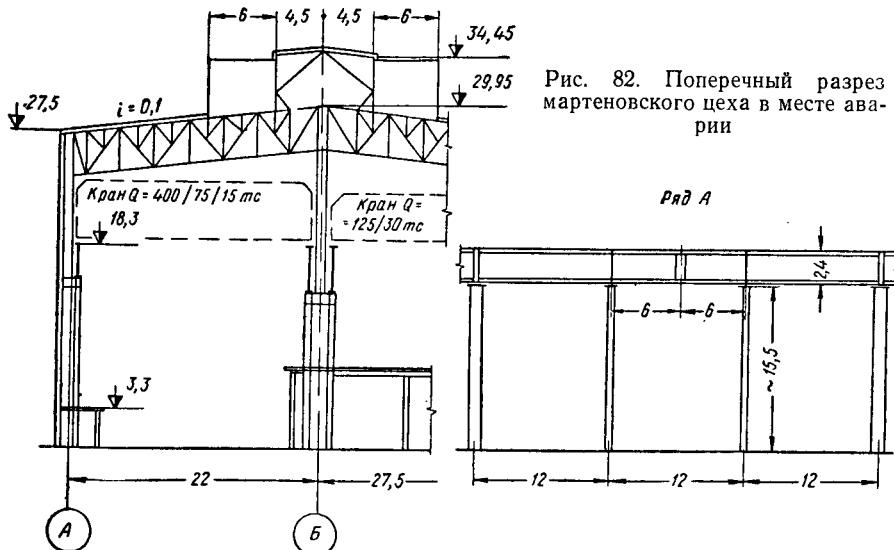
Рис. 82. Поперечный разрез мартеновского цеха в месте аварии

В 1963 г. в мартеновском цехе Череповецкого металлургического завода был обнаружен самопроизвольный отрыв головок у значительного количества заклепок в подкрановых балках по наружному ряду колонн разливочного пролета (ряд А). Головки отрывались у наиболее напряженных заклепок в монтажном стыке нижнего пояса балок. Отрыв заклепочных головок вызвал у работников завода большие сомнения в надежности подкрановых балок; установление причин отрыва заклепочных головок Госстрой СССР поручил специальной технической комиссии.

ен по типовому проекту несколькими очередями в течение 1956—1964 гг. (рис. 82); первая очередь цеха была введена в эксплуатацию в 1958 г. Цех оборудован печами емкостью 250—600 т. Разливочный пролет обслуживают литейные краны грузоподъемностью 350—400 тс. Подкрановые балки ряда А неразрезные, трехпролетные, с равными пролетами по 12 м. Крайними опорами для них служат колонны главных поперечных рам здания, промежуточными — дополнительные стойки.

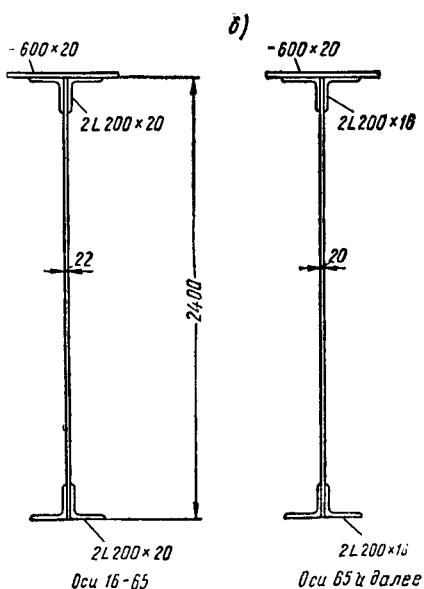
Рис. 83. Поперечные сечения подкрановых балок по ряду А  
а — из стали марки Ст.3; б — из стали марок 15ХСНД и 14Г2

ло уточнено и при осмотре в июле 1964 г. в вертикальных полках верхних поясных уголков у балок из стали марки Ст.3 дополнительно обнаружено шесть заклепок с оторванными головками. Оторванные головки были найдены в слое мартеновской пыли на горизонтальных полках уголков нижнего пояса балки.

В верхних поясах подкрововых балок ряда А была выявлена 31 заклепка с оторванными головками, в том числе 21 головка с внутренней и 10 с наружной (к стене) стороны балок. Отрыв головок происходил у заклепок, поставленных на заводе машинами в балках из стали марок Ст.3 и 15ХСНД; отрывались как закладные, так и замыкающие головки. Закономерность в отрыве головок проявлялась лишь в том, что он происходил у заклепок верхнего пояса в районе второй четверти крайних пролетов, где шаг заклепок равен 150 мм (в первых четвертях пролетов этот шаг

100 мм). Отрыв заклепок всегда начинался снизу; все изломы стержней имели хрупкий характер.

Все дефектные заклепки в монтажных стыках были переклепаны, диаметр заклепок увеличен с 22 до 25 мм.

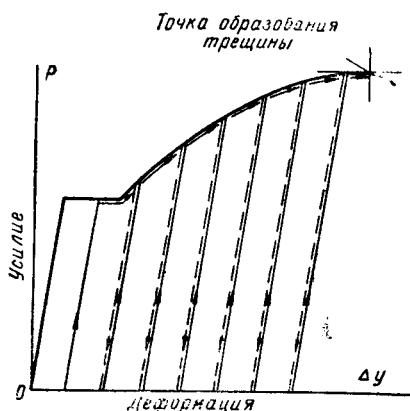
Рис. 84. Диаграмма работы заклепочного стержня

Возникло предположение, что причиной отрыва головок являются высокие напряжения от изгиба заклепочных стержней, вызываемого давлением катков разливочного крана. Эти напряжения многократно повторяются и, превосходя в месте перехода стержня заклепки к головке предел текучести заклепочной стали, могут возрасти до ее временного сопротивления (рис. 84).

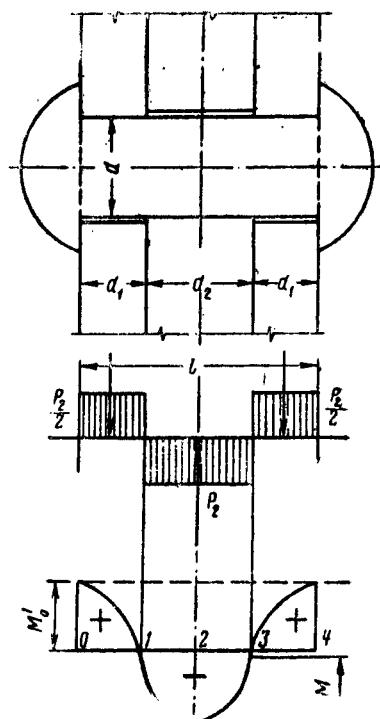
Рис. 85. Эпюры нагрузок и изгибающих моментов для стержня двухсрезной заклепки

Эпюры нагрузок и изгибающих моментов для стержня д в у х с р е з н о й з а к л е п к и показаны на рис. 85.

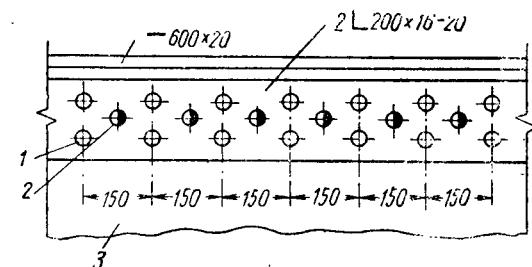
Рис. 87. Размещение дополнительных заклепок в верхнем поясе подкрановых балок  
1 — заклепки  $d=22$  мм по проекту; 2 — то же,  $d=25$  мм дополнительные; 3 — стенка балки толщиной 20—22 мм

Для восстановления надежности подкрановых балок ряда А маркновского цеха в Череповце были осуществлены следующие мероприятия: произведена переклепка всех заклепок монтажных стыков в нижней трети высоты балок, диаметр заклепок увеличен с 22 до 25 мм. Это увеличивает прочность стыка на 27%. В верхнем поясе поставлен ряд дополнительных заклепок диаметром 25 мм с шагом 150 мм (рис. 87), что увеличивает прочность соединения верхнего пояса балок со стенкой на 64%.

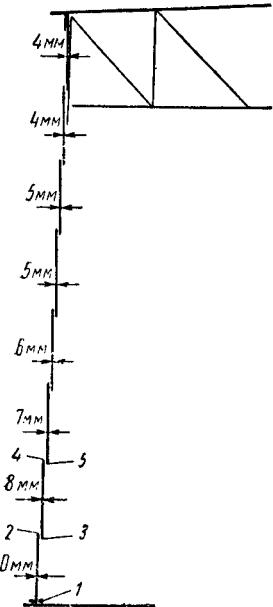
Рис. 88. Схема корпуса резервуара

Комиссия по расследованию причин аварии установила, что разрушение резервуара, заполненного продуктом на полную проектную емкость, произошло ночью при температуре наружного воздуха  $-20^{\circ}\text{C}$ . Разрушение корпуса началось от старой (скрытой) трещины в металле, расположенной на листе пояса III с внутренней стороны горизонтального нахлесточного шва, соединяющего пояса I и II корпуса резервуара (наличие трещины было выявлено в процессе исследования металла). У места нахождения трещины имелся также дефект сварки — подрез глубиной 2—2,5 мм по краю горизонтального шва. Далее линия разрыва пересекала в попечном направлении вертикальный стыковой шов листов пояса II, перешла под углом  $45^{\circ}$  на лист пояса II и на лист пояса III с разрывом нахлесточного горизонтального соединения листов поясов II и III (рис. 89). В образовавшуюся брешь устремился продукт и разлился в пределах площадки, ограниченной обвалованием. В резервуаре осталась только часть продукта, находившегося ниже трещины, т. е. на уровне верхней кромки первого пояса.

Комиссия установила также, что при производстве работ нарушилась последовательность и режимы сварки, предусмотренные технологическими указаниями, выявила дефекты в сварных швах в виде непроваров и подрезов размерами, превышающими допускаемые техническими условиями.

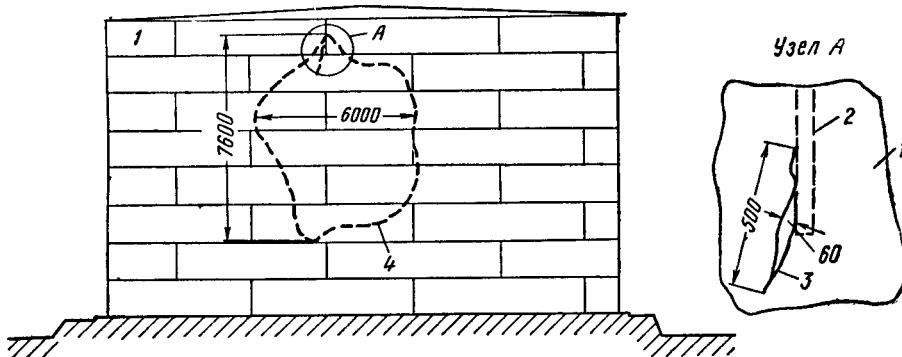
В 14 ч 30 мин разразилась гроза. Сильный ветер и дождь с крупным градом сопровождались быстрым понижением температуры. К 15 ч температура упала до 12°C. Дождь и град продолжались. Быстрое понижение температуры привело к резкому падению давления внутри резервуара. Более высоким давлением внешнего воздуха корпус резервуара был смят на участке площадью около  $42 \text{ м}^2$ . По высоте резервуара вмятина проходила от половины третьего пояса до верха седьмого пояса; частично вмятина перешла также на восьмой пояс, но здесь она не распространялась далеко, так как этому препятствовали жесткие стойки подферменников. По окружности корпуса вмятина имела длину 6 м, глубина ее была в пределах 0,3—0,6 м. У подферменной стойки, где вмятина имела наибольшую глубину, образовался разрыв пояса — щель длиной 500 мм, шириной до 60 мм в листе толщиной 4 мм (рис. 92).

Рис. 92. Вмятина в корпусе резервуара в момент аварии  
1 — верхний пояс корпуса резервуара из листов толщиной 4 мм; 2 — подферменная стойка, приваренная к поясу; 3 — разрыв в листе верхнего пояса (щель); пунктиром показаны границы вмятины в пояссе

Нижние два пояса из стали толщиной 10 и 8 мм, расположенные ниже уровня воды, вмятин не имели.

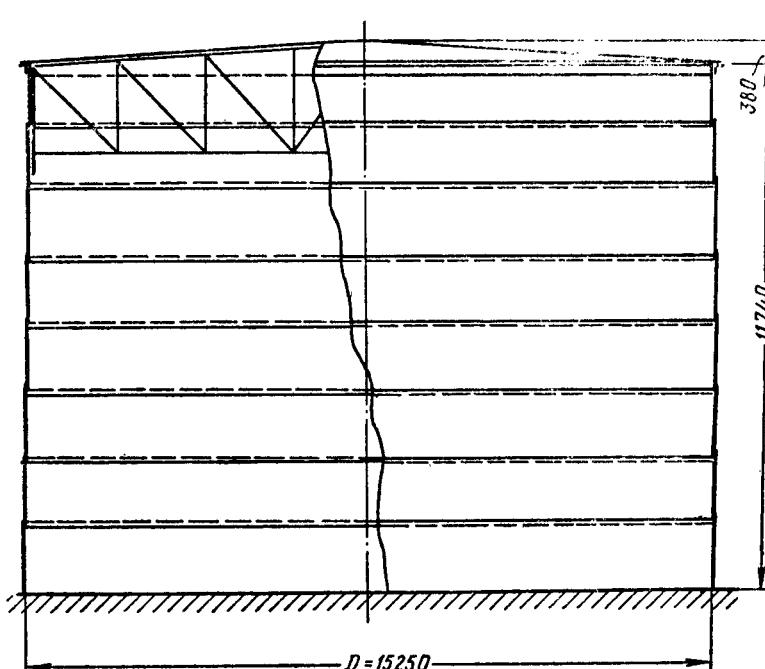
Рис. 93. Схема резервуара емкостью 2000 м<sup>3</sup>

При понижении уровня воды получилось разрежение воздуха внутри резервуара и создалась большая нагрузка на кровлю и верхнюю часть корпуса от внешнего атмосферного давления. Это привело к частичному разрушению кровли и корпуса (рис. 94). Через образовавшиеся разрывы оболочки внутрь резервуара проник атмосферный воздух и дальнейшее разрушение резервуара прекратилось.

Для устранения повреждений резервуара деформированные части конструкций и листовой настил были удалены и заменены новыми.

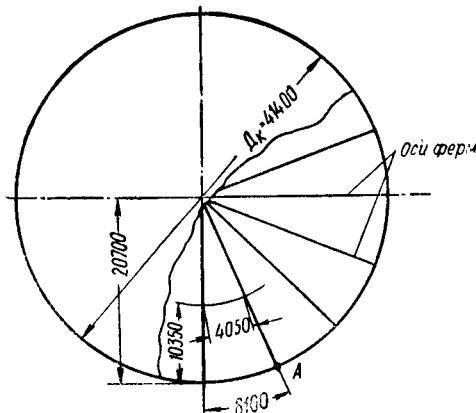
Рис. 96. Схема кровли колокола газгольдера

т. е. разность внешнего и внутреннего давлений составила 750 мм вод. ст., что создало нагрузку на кровлю 750 кг/м<sup>2</sup>. Опорная реакция каждой фермы в узле А от этой нагрузки (без учета собственного веса конструкций покрытия) была (рис. 96):

Это более чем в 6 раз превышало расчетную нагрузку и вызвало в первую очередь разрушение узлов крепления ферм к корпусу колокола.

Для восстановления разрушенного участка потребовалась полная замена четырех ферм, распорок и связей; настил кровли был выправлен. На восстановительные работы было затрачено трое суток, или девять смен.

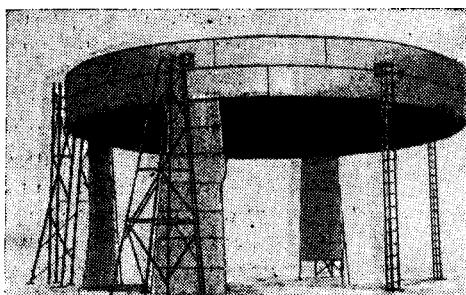
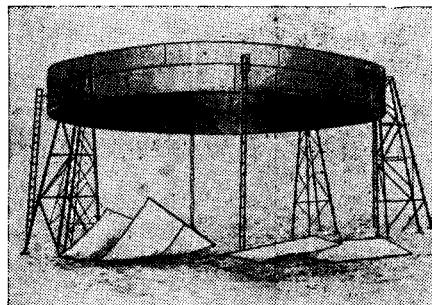
Рис. 99. Этап демонтажа корпуса

Рис. 100. Резервуар, освобожденный от шести нижних поясов

поясами, затем «карту» отрезали по вертикали на участке от верха до утёрного уголка и по горизонтали по утёрному уголку. Этапы демонтажа показаны на рис. 99 и 100.

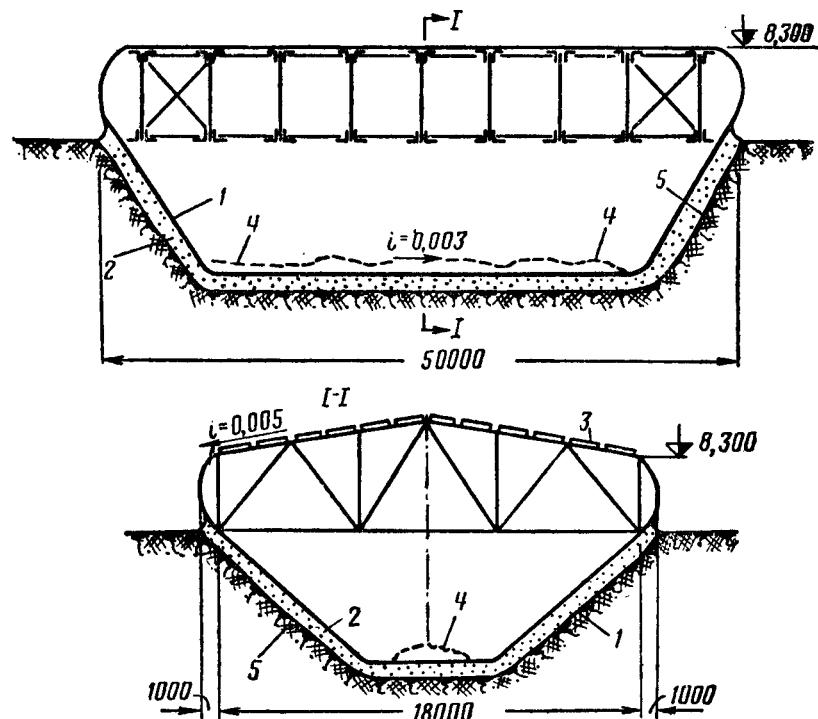
Рис. 102. Траншейный заглубленный резервуар емкостью 5000 м<sup>3</sup> для светлых нефтепродуктов (типовой проект № 7-02-284)  
1 — стальная оболочка; 2 — гидроизоляционный слой; 3 — плиты ПКЖ; 4 — хлопун в оболочке, наполненный бензином; 5 — гидрофобный слой

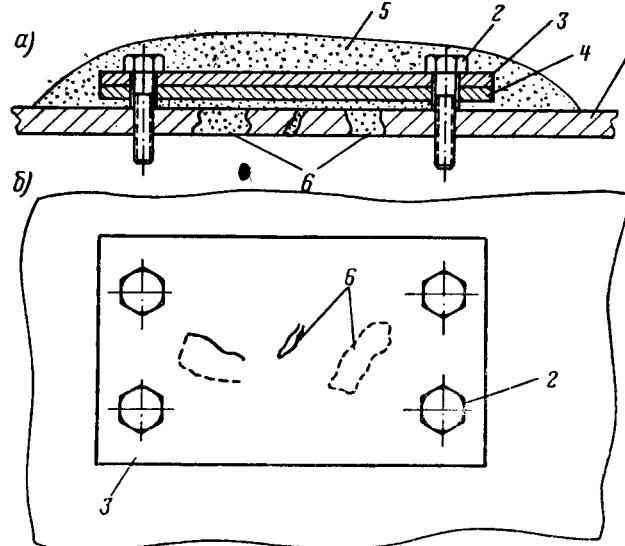
Рис. 104. Герметизация группы отверстий или отверстия неправильной удлиненной формы

*a* — разрез; *b* — план; 1 — оболочка; 2 — винт; 3 — накладка; 4 — прокладка бензостойкая; 5 — заплата из эпоксидного состава; 6 — отверстия в оболочке

бензостойкой прокладке (также обезжиренных); все детали густо смазывали эпоксидным составом. Узел покрывали сверху эпоксидной заплатой. Отверстие неправильной формы или группа отверстий, расположенных рядом, перекрывали одной общей планкой-накладкой (рис. 104).

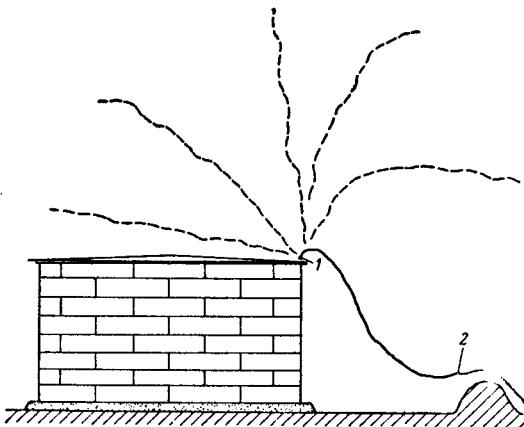
Рис. 107. Положения настила кровли резервуара в момент взрыва

Все швы, связывающие настил с верхним обвязочным уголком, балками и прогонами, а также некоторые швы, соединяющие листы между собой, общей протяженностью 400 м были мгновенно разрушены. Остался целым только шов длиной около 2 м с одной стороны кровли на обвязочном уголке. Часть настила кровли повисла на этом уголке, часть расположилась наклонно, под углом к стенке корпуса, и наибольшая часть упала на землю в пределах обвалования (на земляной вал, окружающий группу резервуаров, и за его пределами).

Под влиянием взрывной волны настил был поднят на высоту до 33 м и, падая, описал круг радиусом, равным диаметру резервуара (рис. 107). В значительной части настила образовались надрывы, отдельные листы были оторваны и отброшены далеко в стороны. Разрывы листов произо-

1 — уцелевший шов, прикрепляющий настил к верхнему обвязочному уголку; 2 — конечное положение разрушенного настила кровли

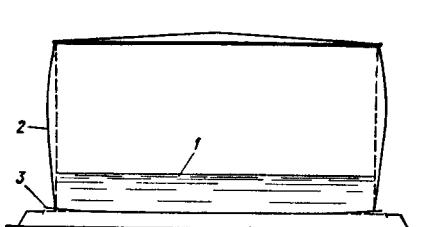
фермы на участках по 6—8 м выпучились до 300—400 мм. В средних поясах также появились небольшие отклонения наружу, и стена между опорами ферм приняла бочкообразную форму (рис. 109).

Расследованием, производившимся непосредственно после аварии, установлено, что в резервуар подавалась вода по внутрибазовым трубопроводам, предварительно не защищенным, и вместе с водой был подан бензин, который в них оставался. То же могло иметь место и при подаче керосина, слой которого, как это сказано выше, было предусмотрено создать при гидравлическом испытании. Наличие бензина в слое керосина на поверхности воды подтверждалось его легким воспламенением во время взрыва.

Рис. 109. Схема корпуса в момент аварии  
1 — уровень воды; 2 — выпучивание стенки; 3 — отрыв днища от основания
